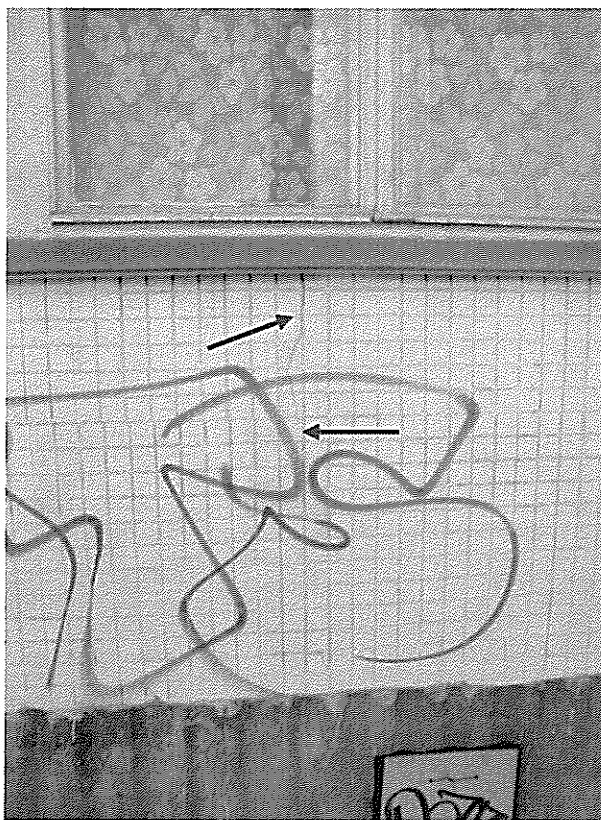
**Рис. 4.2.4. Фрагмент стены по оси «А» в осях «2» - «3».**  
Трещина по облицовочной керамической плитке в уровне 1-го этажа.

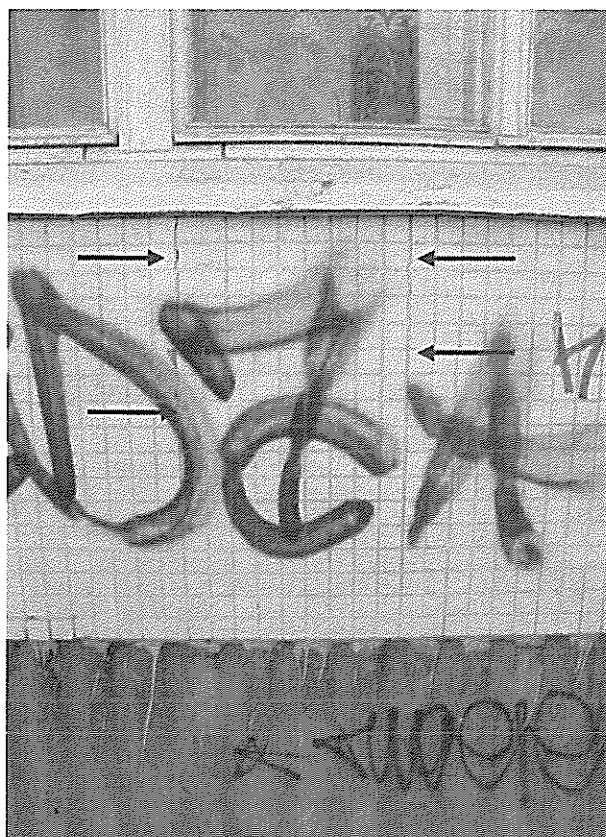
**Рис. 4.2.5. Фрагмент стены по оси «А» в осях «1» - «2».**  
Трещины по швам облицовочной керамической плитки в уровне 1-го этажа.

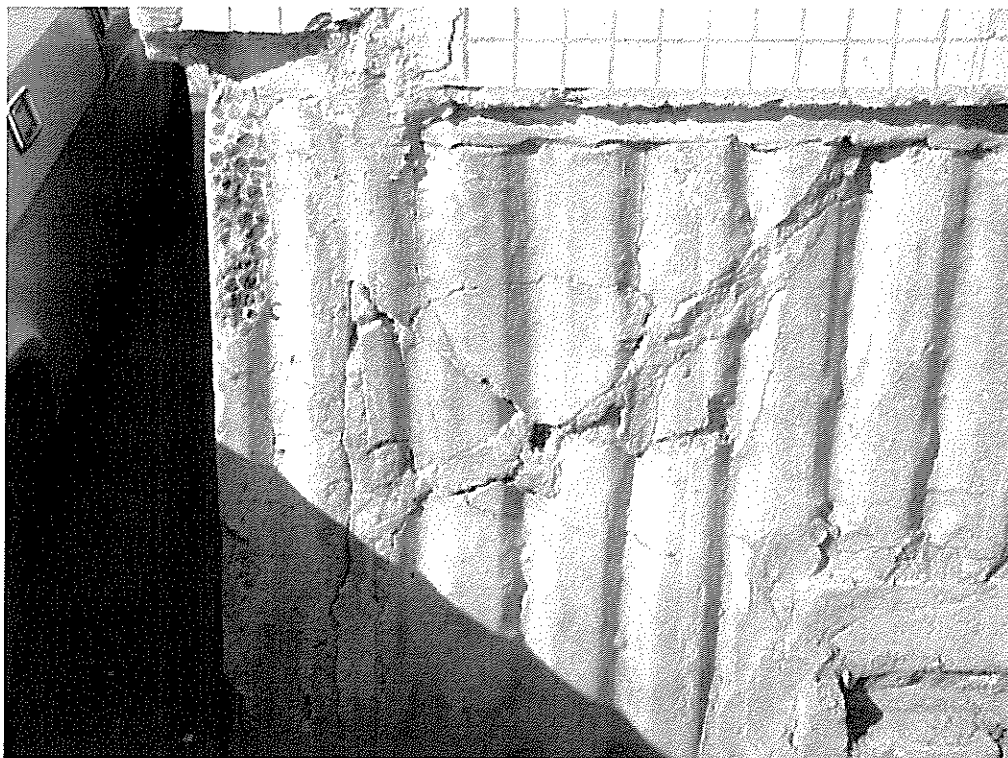
**Рис. 4.2.6. Фрагмент стены по оси «Ж» в осях «3» - «2».  
Трещины по штукатурному покрытию цоколя.**

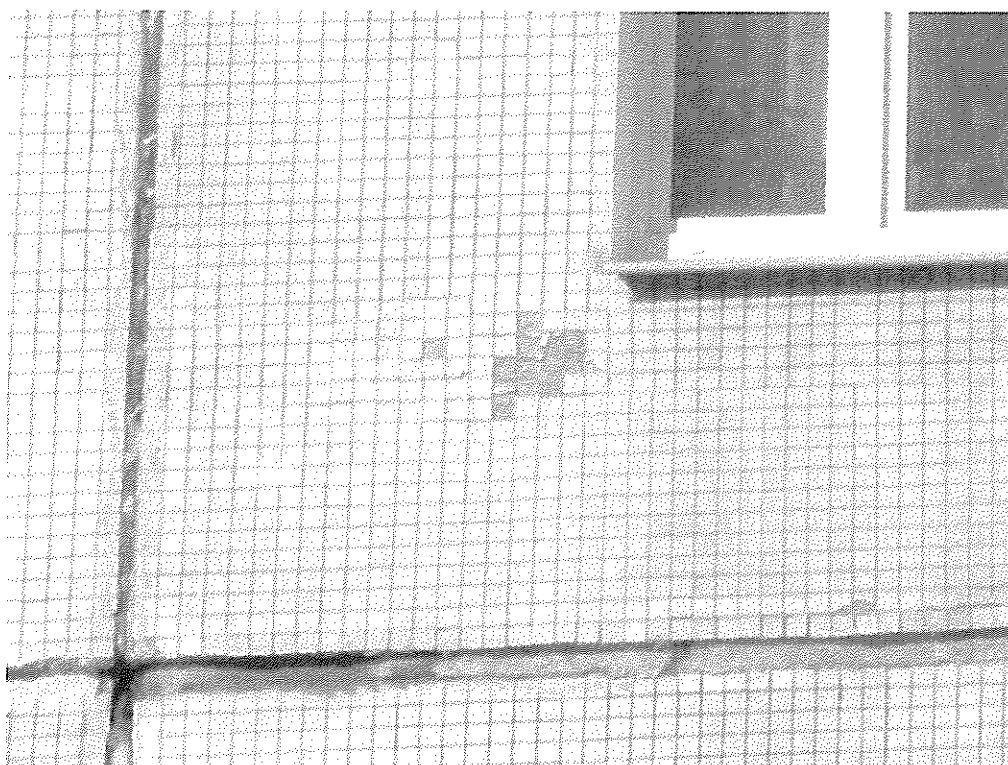
**Рис. 4.2.7. Фрагмент стены по оси «Е» в осях «7» - «6».  
Локальное обрушение облицовочной керамической плитки в уровне 8-го этажа.**

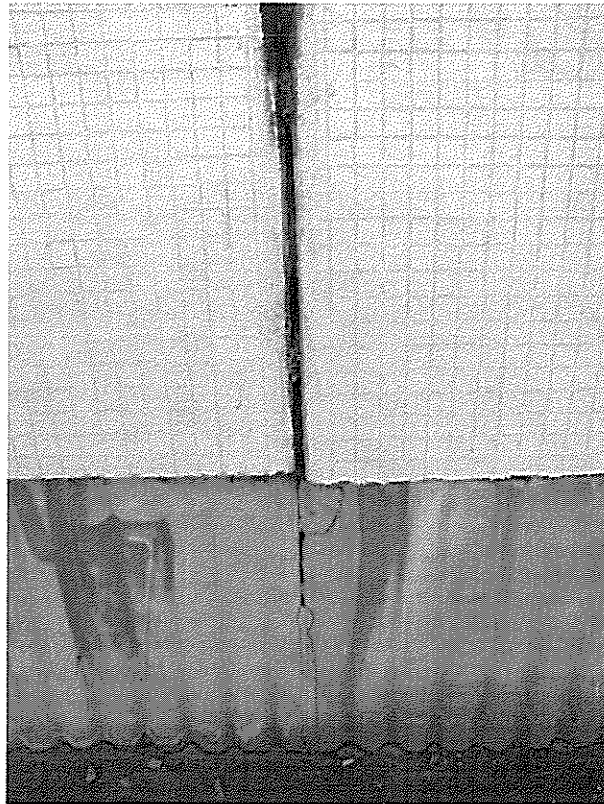
**Рис. 4.2.8. Фрагмент стены по оси «1» у оси «Д».**  
**Разрушение заполнения шва между панелями в уровне 1-го этажа.**  
**Трещина по стыку панелей цоколя.**

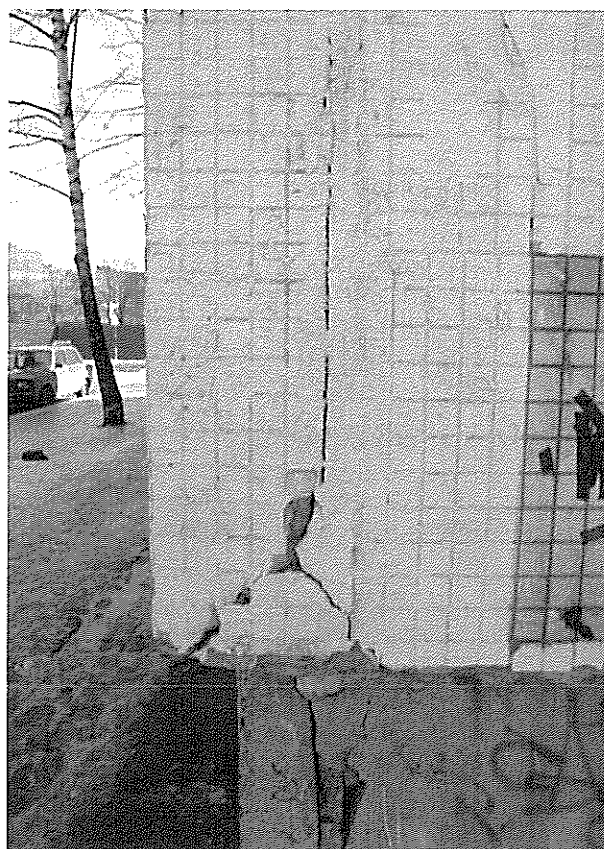
**Рис. 4.2.9. Фрагмент стены по оси «А» у оси «1».**  
**Трещины по стыку стеновых панелей в уровне 1-го этажа и цоколя.**

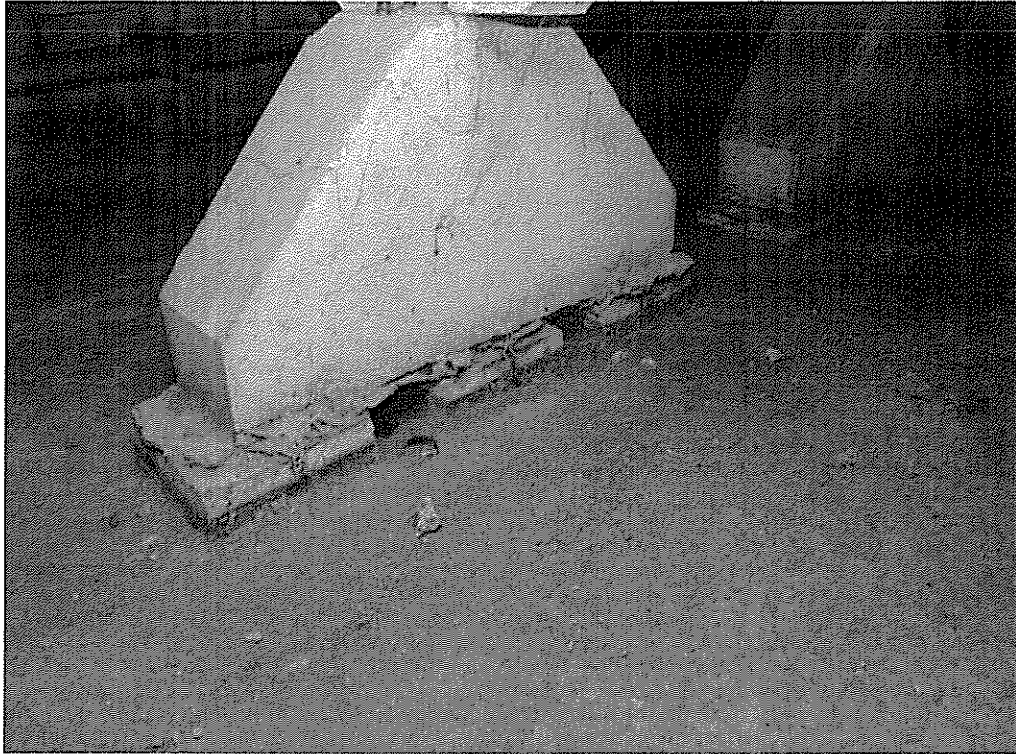
**Рис. 4.2.10. Помещение подвала в осях «1» - «8» / «А» - «Д».  
Трапециевидный фундаментный блок, основанный на железобетонных оголовках свай.**

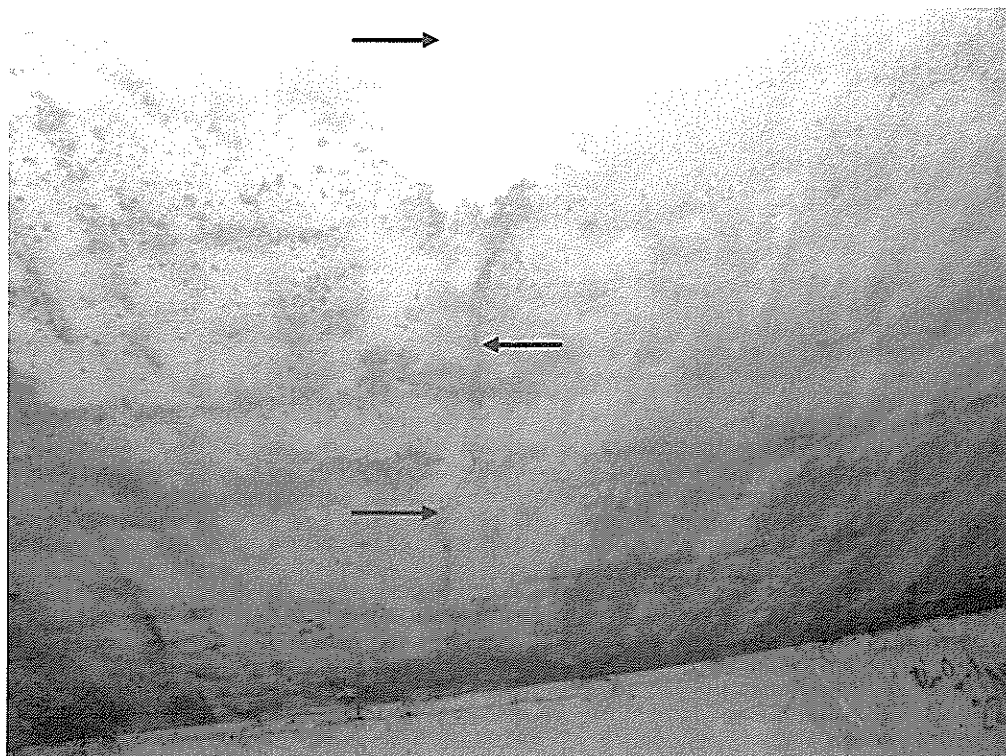
**Рис. 4.2.12. Помещение подвала в осях «1» - «2» / «Д» - «Ж».  
Трещина по плите перекрытия.**

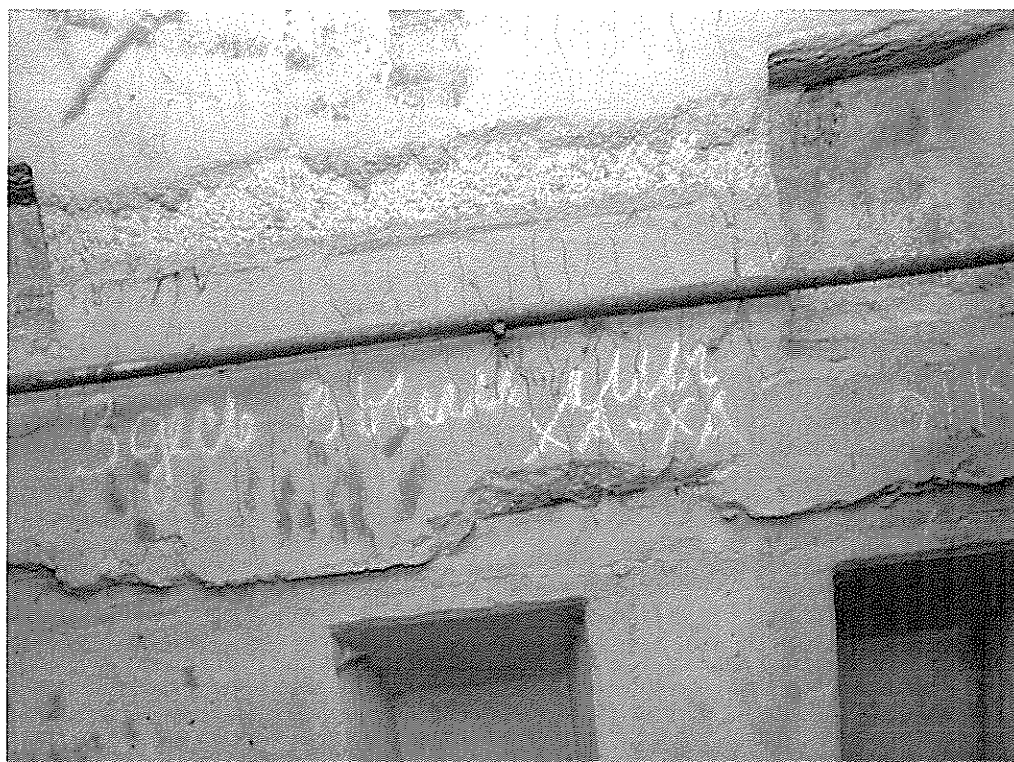
**Рис. 4.2.13. Помещение подвала в осях «1» - «2» / «А» - «Д».  
Сеть трещин по стене.**

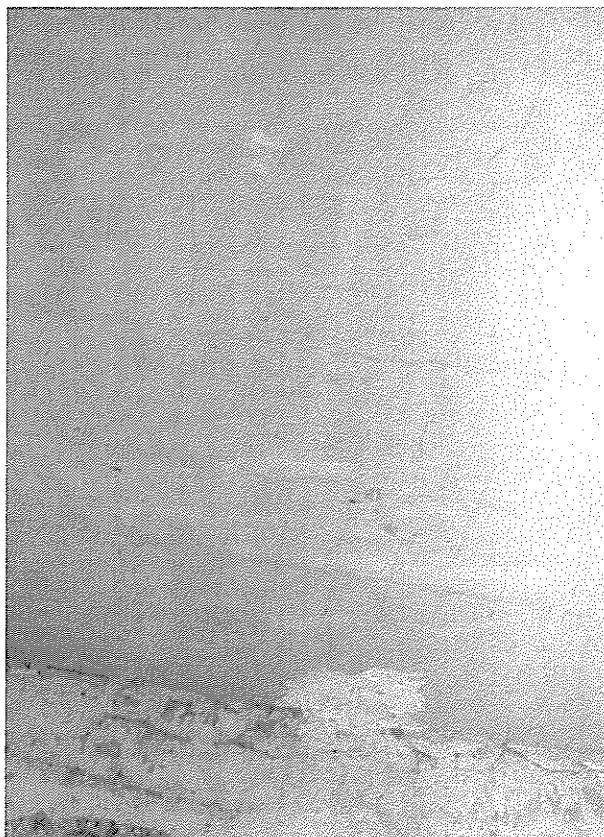
**Рис. 4.2.14. Помещение подвала в осях «1» - «8» / «А» - «Г».  
Сеть трещин по плите перекрытия.**

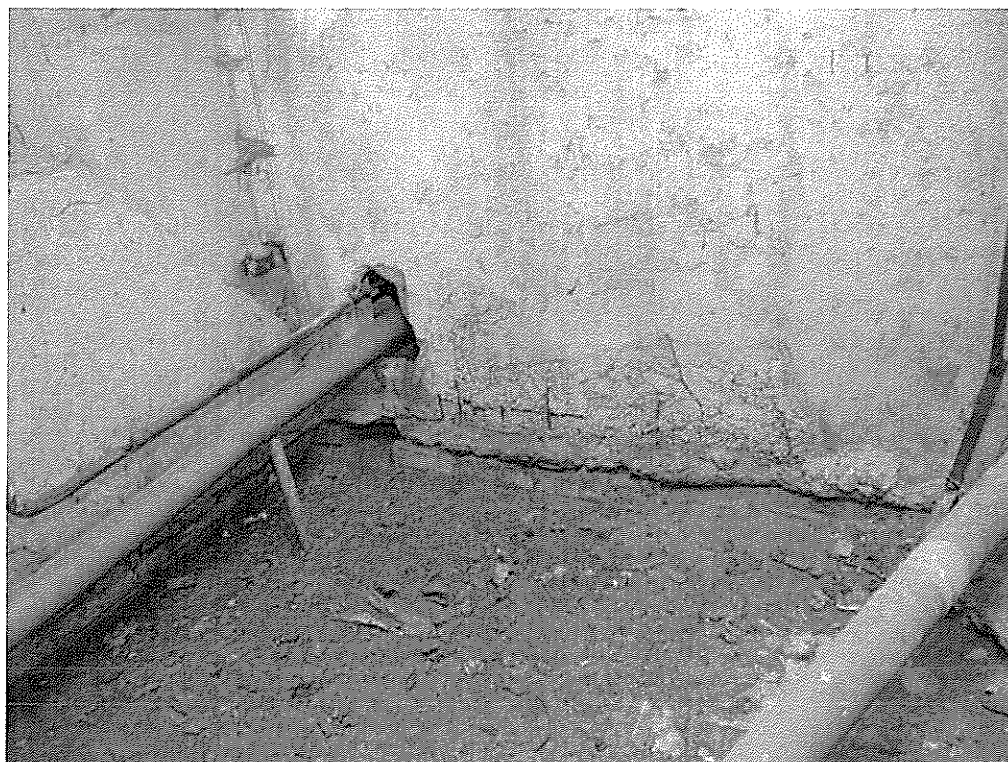
**Рис. 4.2.15. Помещение подвала в осях «1» - «3» / «А» - «Д».  
Оголение и коррозия арматуры в нижней части стеновой панели.**

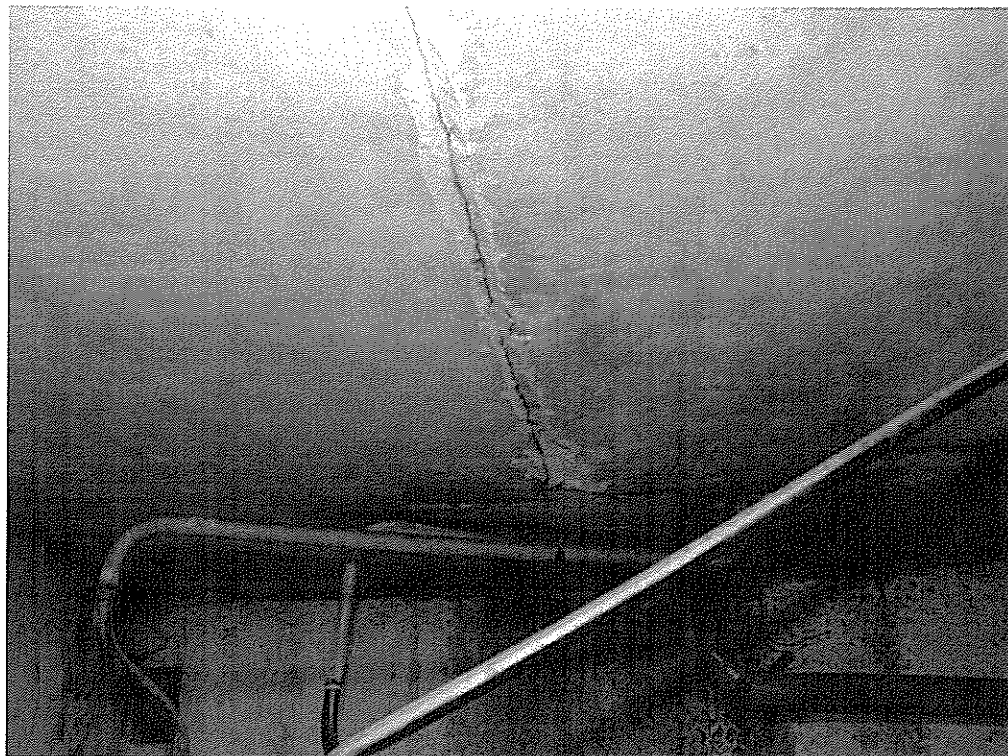
**Рис. 4.2.16. Помещение подвала в осях «1» - «8» / «А» - «Д».  
Выпадение заполнения шва между плитами перекрытия.**

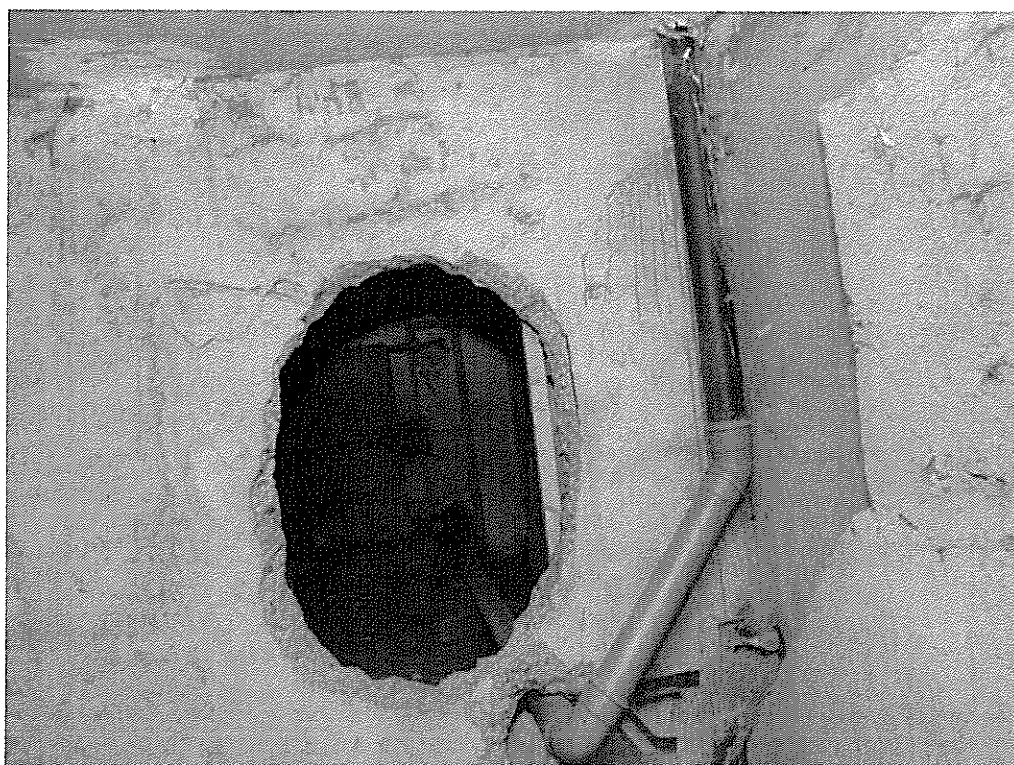
**Рис. 4.2.17. Помещение подвала в осях «3» - «5» / «Г» - «Е».  
Отверстия, пробитые в стене для пропуска инженерных коммуникаций.**

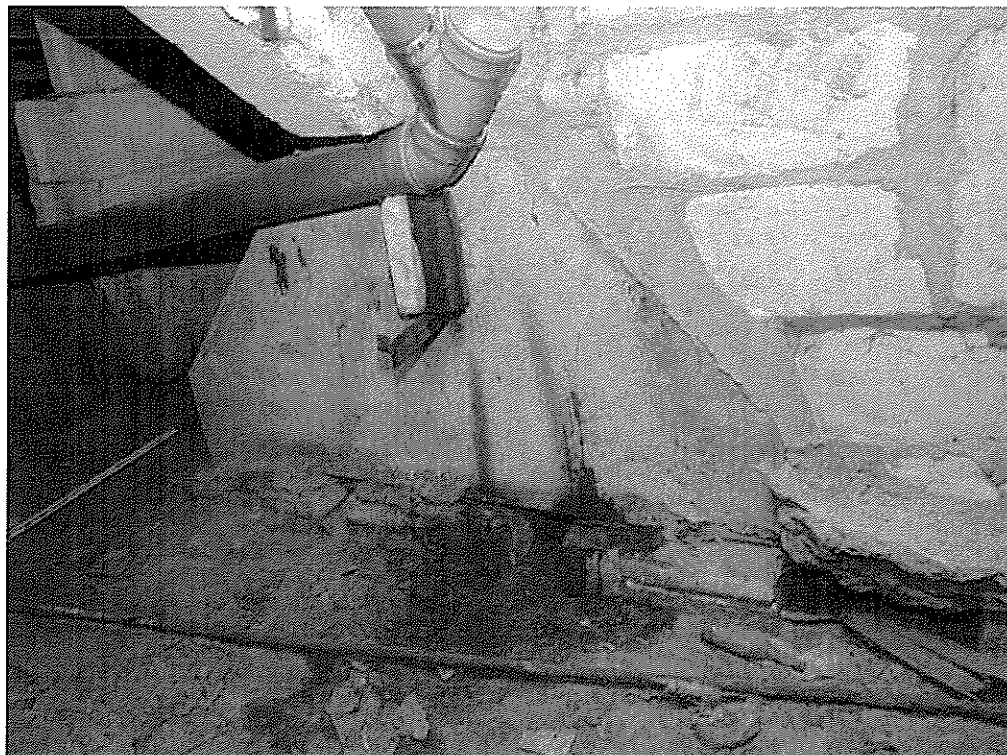
**Рис. 4.2.18. Помещение подвала в осях «1» - «8» / «А» - «Г».  
Намокание стены вследствие протечек инженерных коммуникаций.**

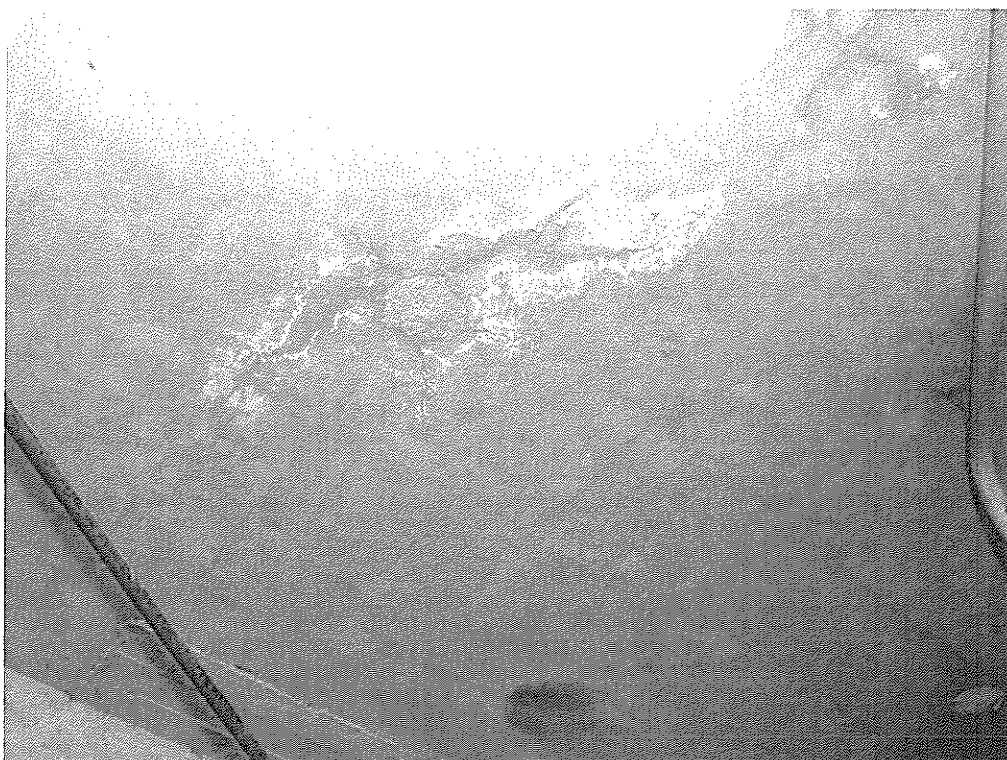
**Рис. 4.2.19. Помещение подвала в осях «5» - «8» / «Г» - «Е».  
Высолы по плите перекрытия.**

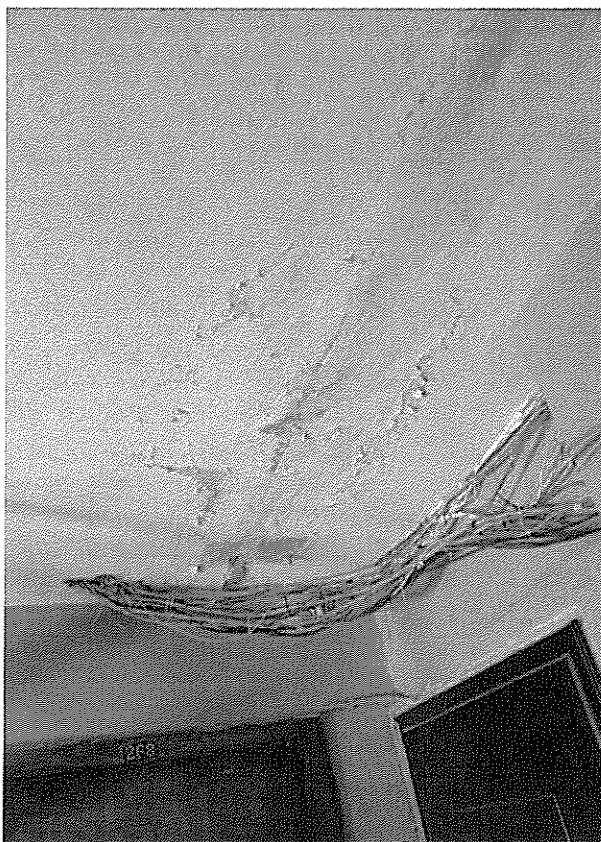
**Рис. 4.2.20. Помещение лестничной клетки в осях «3» - «5» / «Е» - «Г».  
Следы протечек на плите перекрытия в уровне 9-го этажа.**

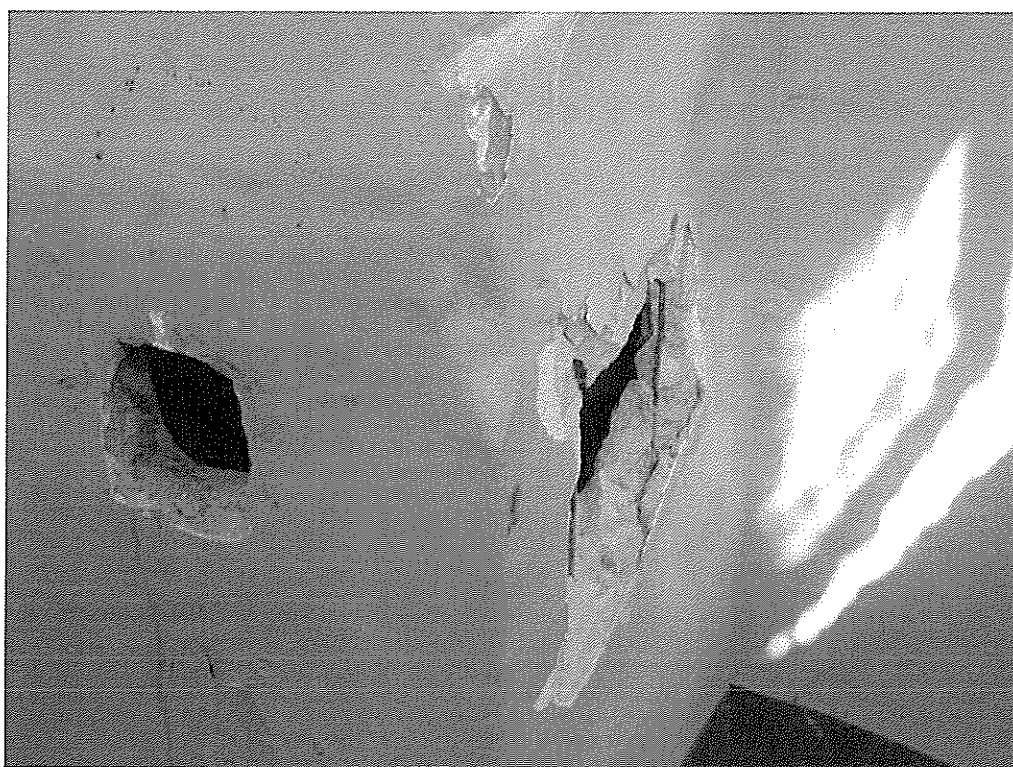
**Рис. 4.2.21. Помещение лестничной клетки в осях «3» - «5» / «Е» - «Г».  
Пробитые отверстия в стволе мусоропровода с оголением и коррозией арматуры  
в уровне междуэтажной площадки 6-го – 7-го этажей.**

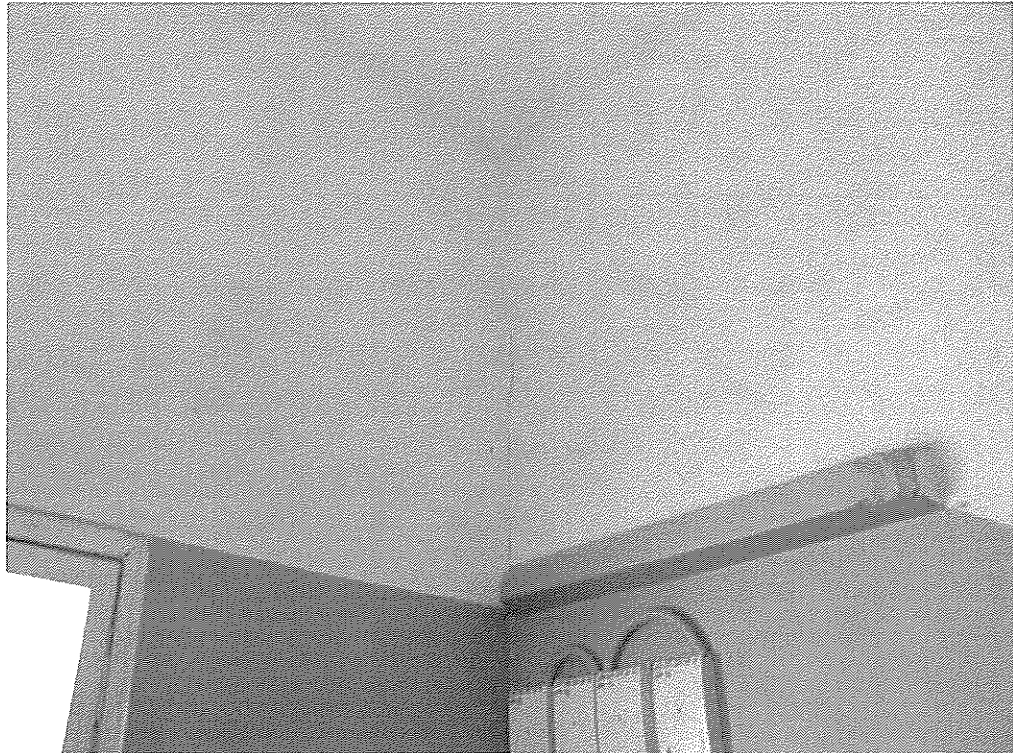
**Рис. 4.2.22. Помещение лестничной клетки в осях «3» - «5» / «Е» - «Г».  
Трещина в месте стыкования продольной и поперечной стен в уровне 9-го этажа.**

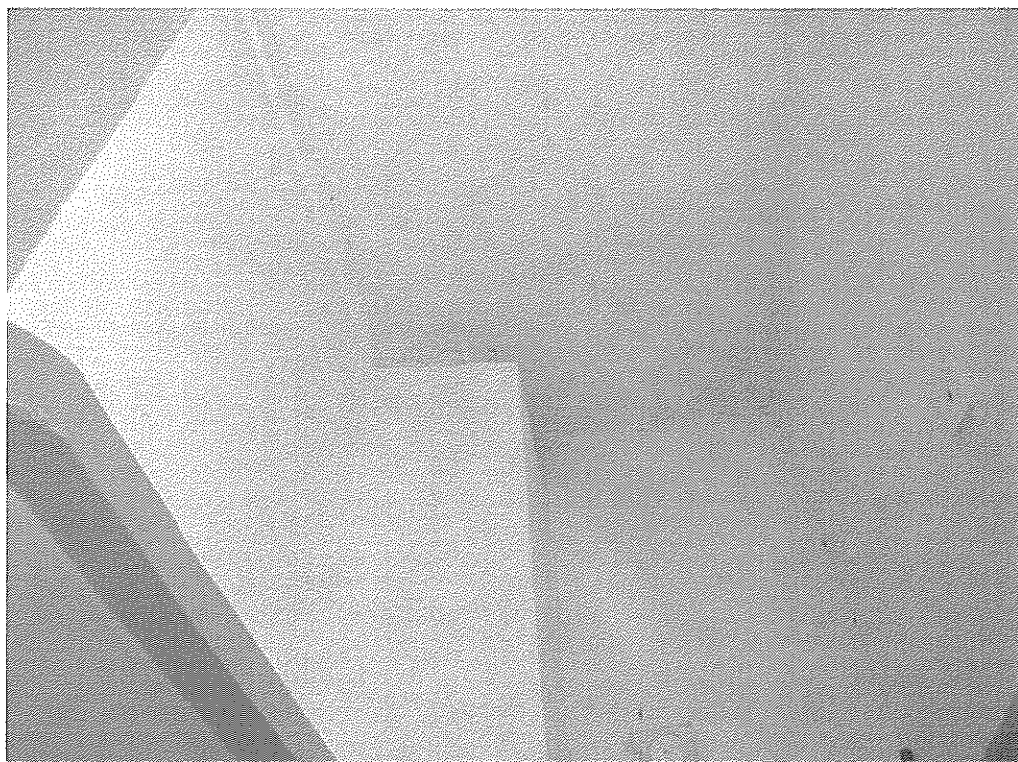
**Рис. 4.2.23. Помещение лестничной клетки в осях «3» - «5» / «Е» - «Г».  
Трещины в месте стыкования продольной и поперечной стен.  
Трещины в месте стыка стен и плиты перекрытия.**
