### 3. Часть жилого дома по адресу: ул. Чудновского, дом 2

### 3.2. Результаты обследования

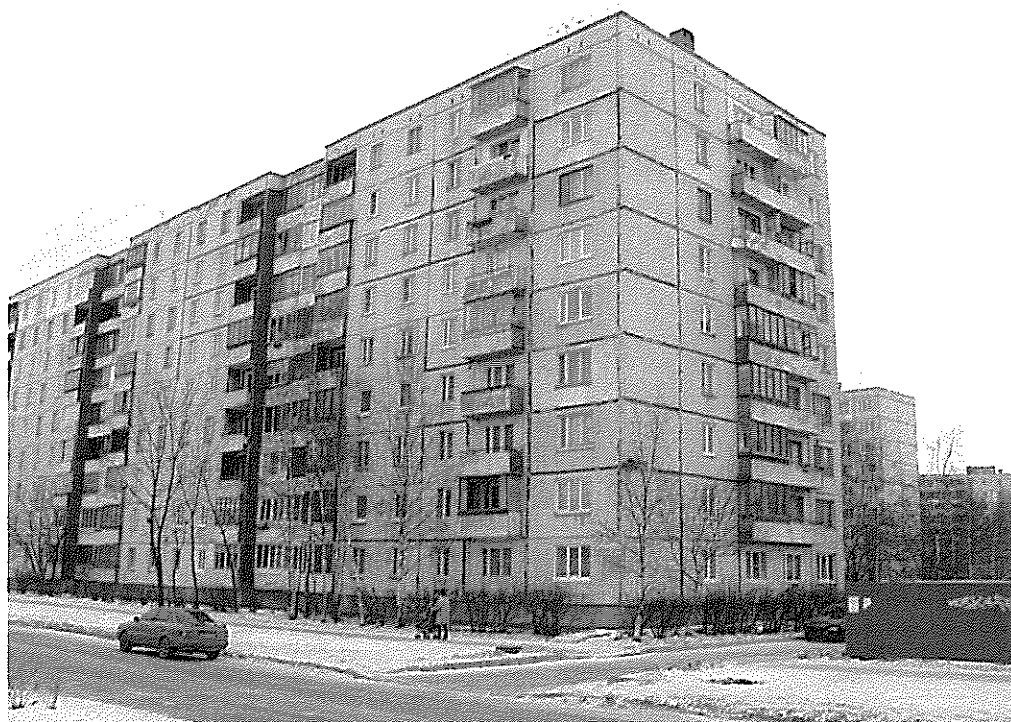
**Рис. 3.1.1. Здание по адресу: ул. Чудновского, дом 2.  
Торцевая секция. Общий вид со стороны ул. Чудновского.**

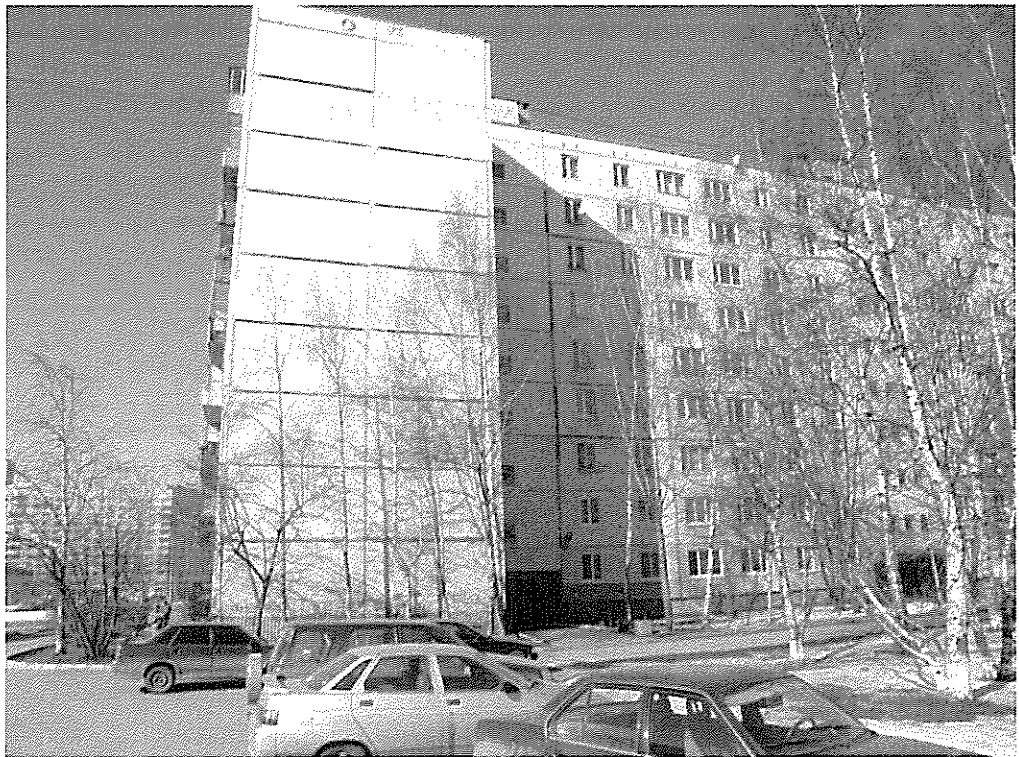
**Рис. 3.1.2. Здание по адресу: ул. Чудновского, дом 2.  
Торцевая секция. Общий вид со стороны двора.**
