4. Часть жилого дома по адресу: ул. Чудновского, дом 6, корпус 1

4.1. Общая техническая характеристика

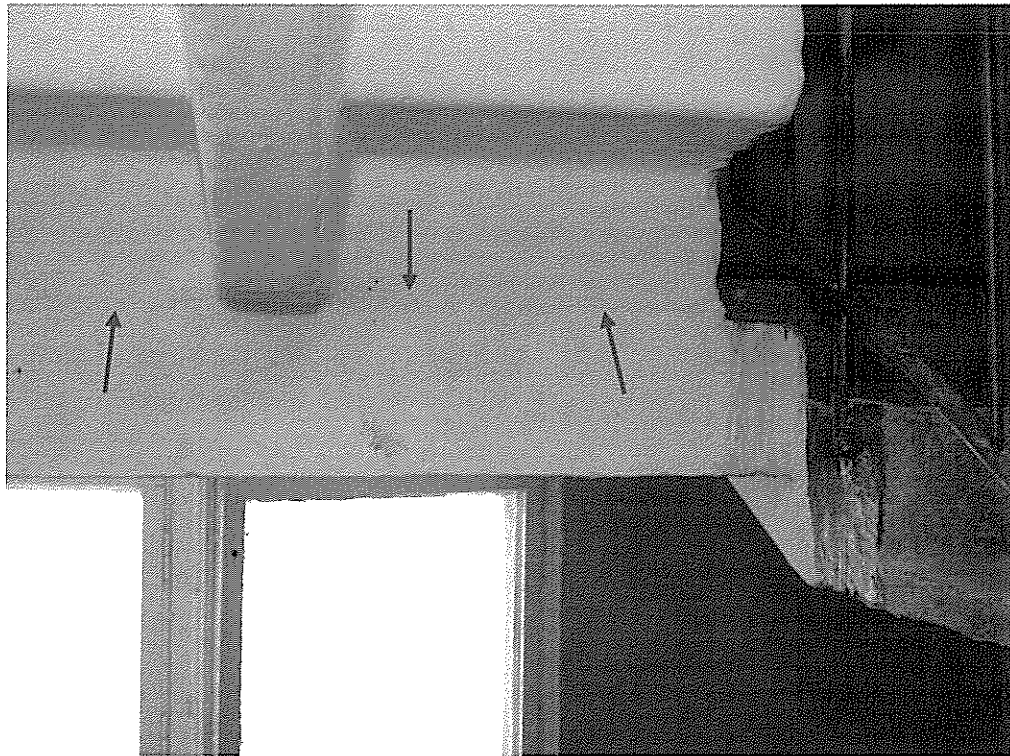
**Рис. 3.2.23. Помещение лестничной клетки в осях «4» - «6» / «Е» - «Г».
Трещина в месте стыка междуэтажной лестничной площадки и марша
в уровне 7-го – 8-го этажей.**

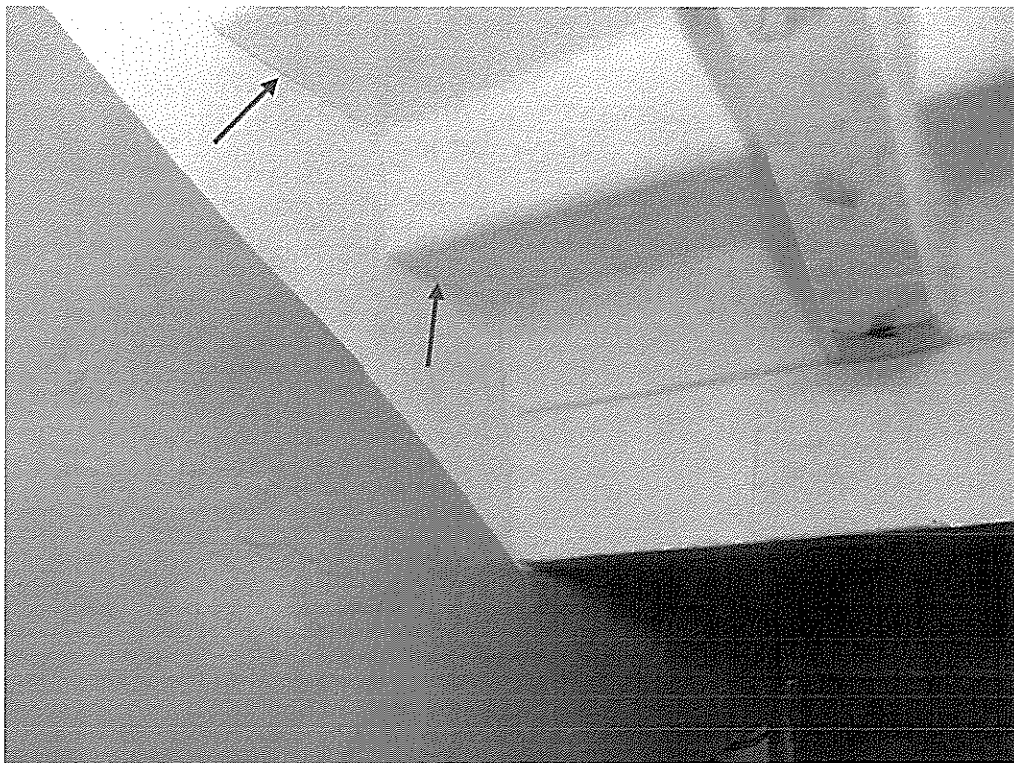
**Рис. 3.2.24. Помещение лестничной клетки в осях «4» - «6» / «Е» - «Г».
Трещина в месте примыкания лестничного марша к стене в уровне 5-го этажа.**

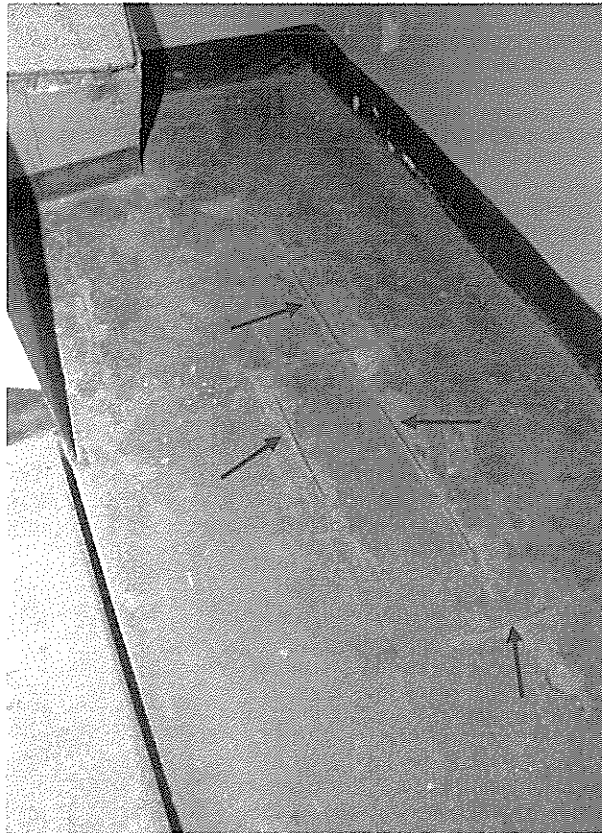
**Рис. 3.2.25. Помещение лестничной клетки в осях «4» - «6» / «Е» - «Г».
Оголение арматуры междуэтажной площадки в уровне 1-го – 2-го этажей.**
