ШУРФ №7  
РАЗРЕЗ 2-2

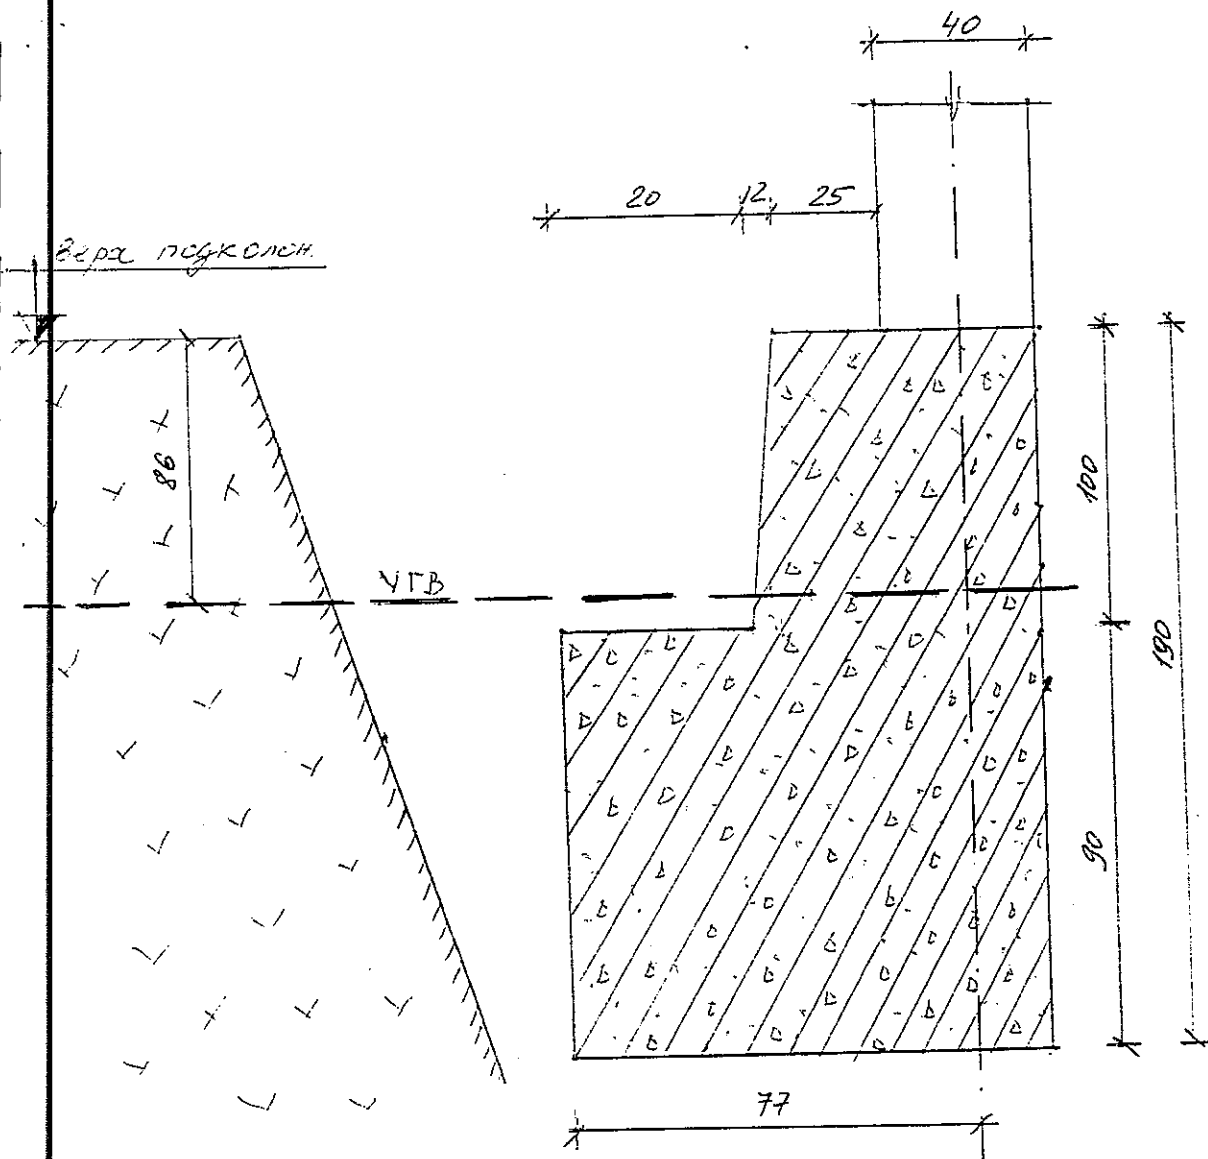
Поверхность монолитного ростверка без видимых повреждений и деформаций.  
 Горизонтальная гидроизоляция на обрезах фундамента не выполнена.  
 Грунтовая вода при отрывке шурфа встречена на глубине 86см от поверхности подколонника ростверка.  
 Фундаменты условно приняты симметричными.
