ШУРФ №4  
РАЗРЕЗ 1-1

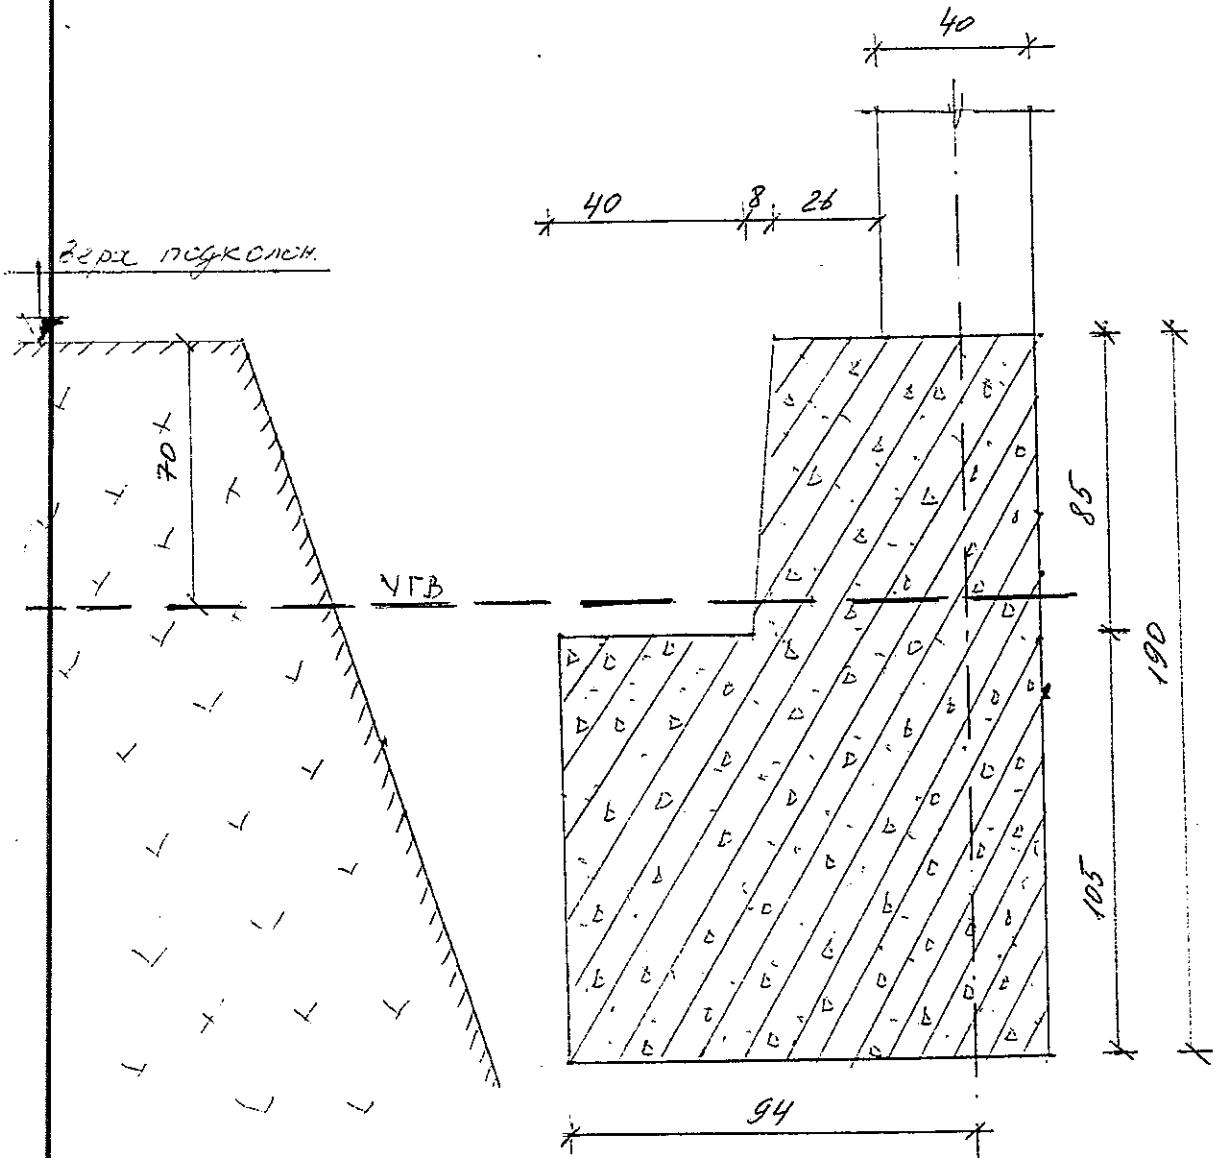
Поверхность монолитного ростверка без видимых повреждений и деформаций.  
 Горизонтальная гидроизоляция на обресе фундамента не выполнена.  
 Грунтовая вода при отрывке шурфа встречена на глубине 70см от поверхности подколонника ростверка.  
 Фундаменты условно приняты симметричными.

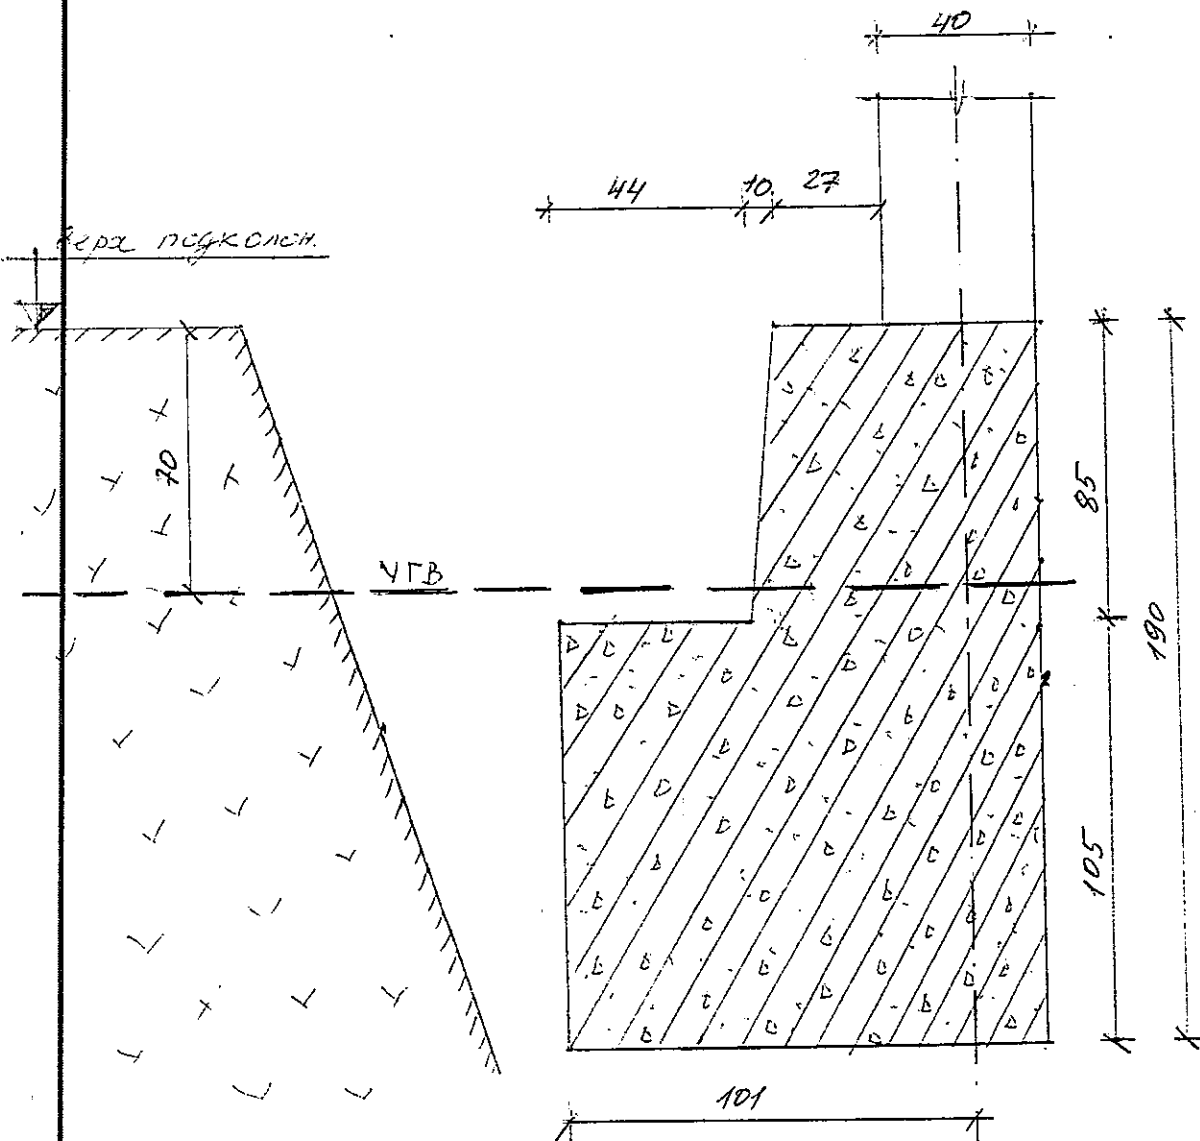
ШУРФ №4  
РАЗРЕЗ 2-2

Поверхность монолитного ростверка без видимых повреждений и деформаций.

Горизонтальная гидроизоляция на обресе фундамента не выполнена.

Грунтовая вода при отрывке шурфа встречена на глубине 70см от поверхности подколонника ростверка.

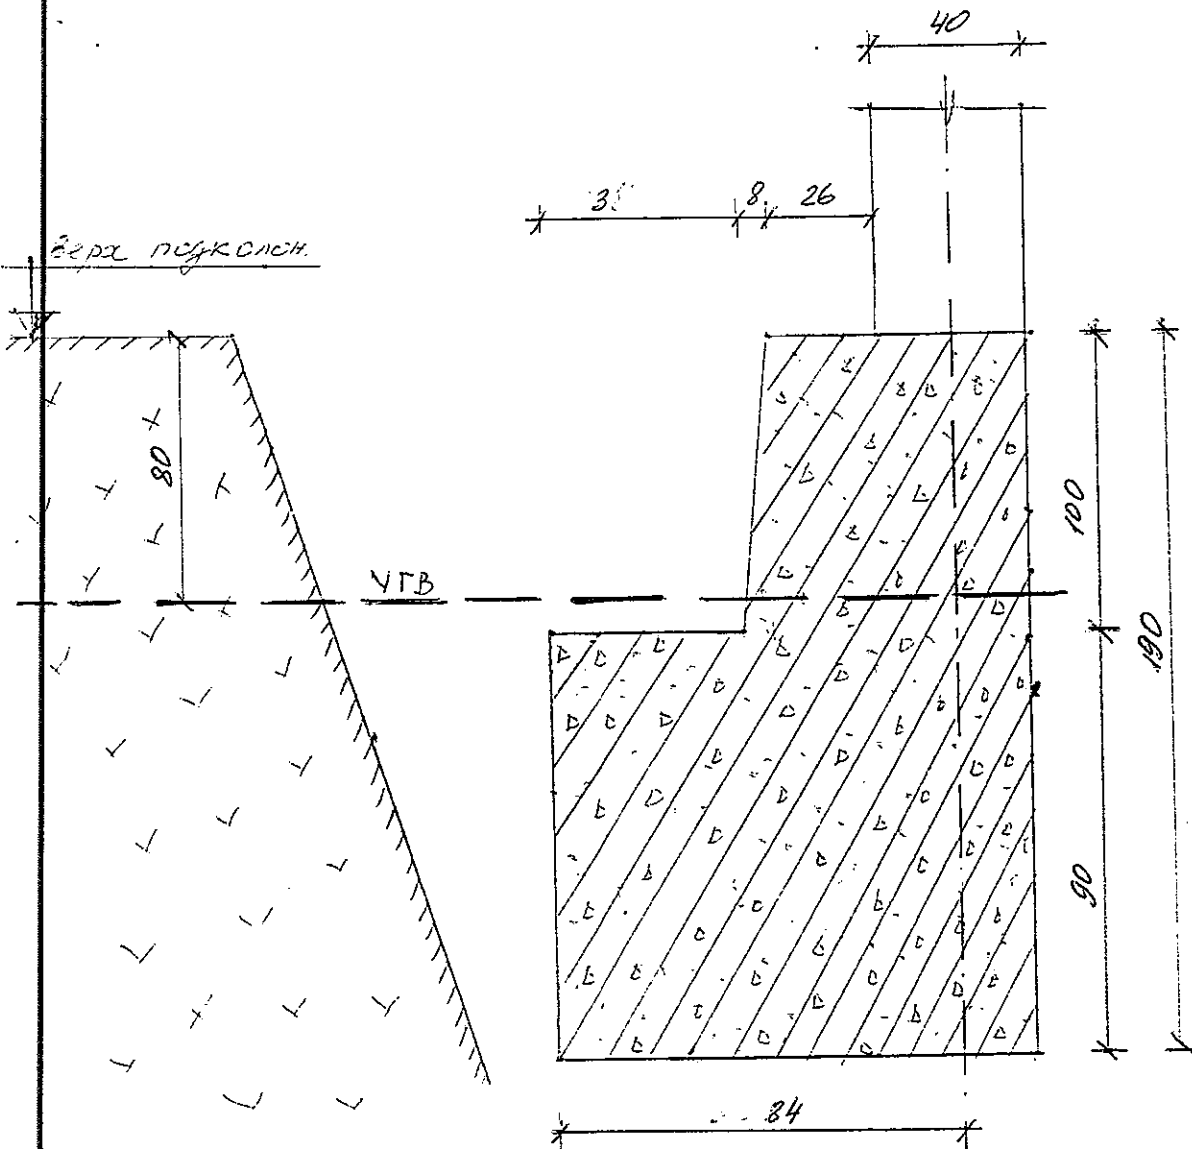
ШУРФ №5  
РАЗРЕЗ 1-1

Поверхность монолитного ростерка без видимых повреждений и деформаций.

Горизонтальная гидроизоляция на обресе фундамента не выполнена.

Грунтовая вода при отрывке шурфа встречена на глубине 80см от поверхности подколонника ростерка.

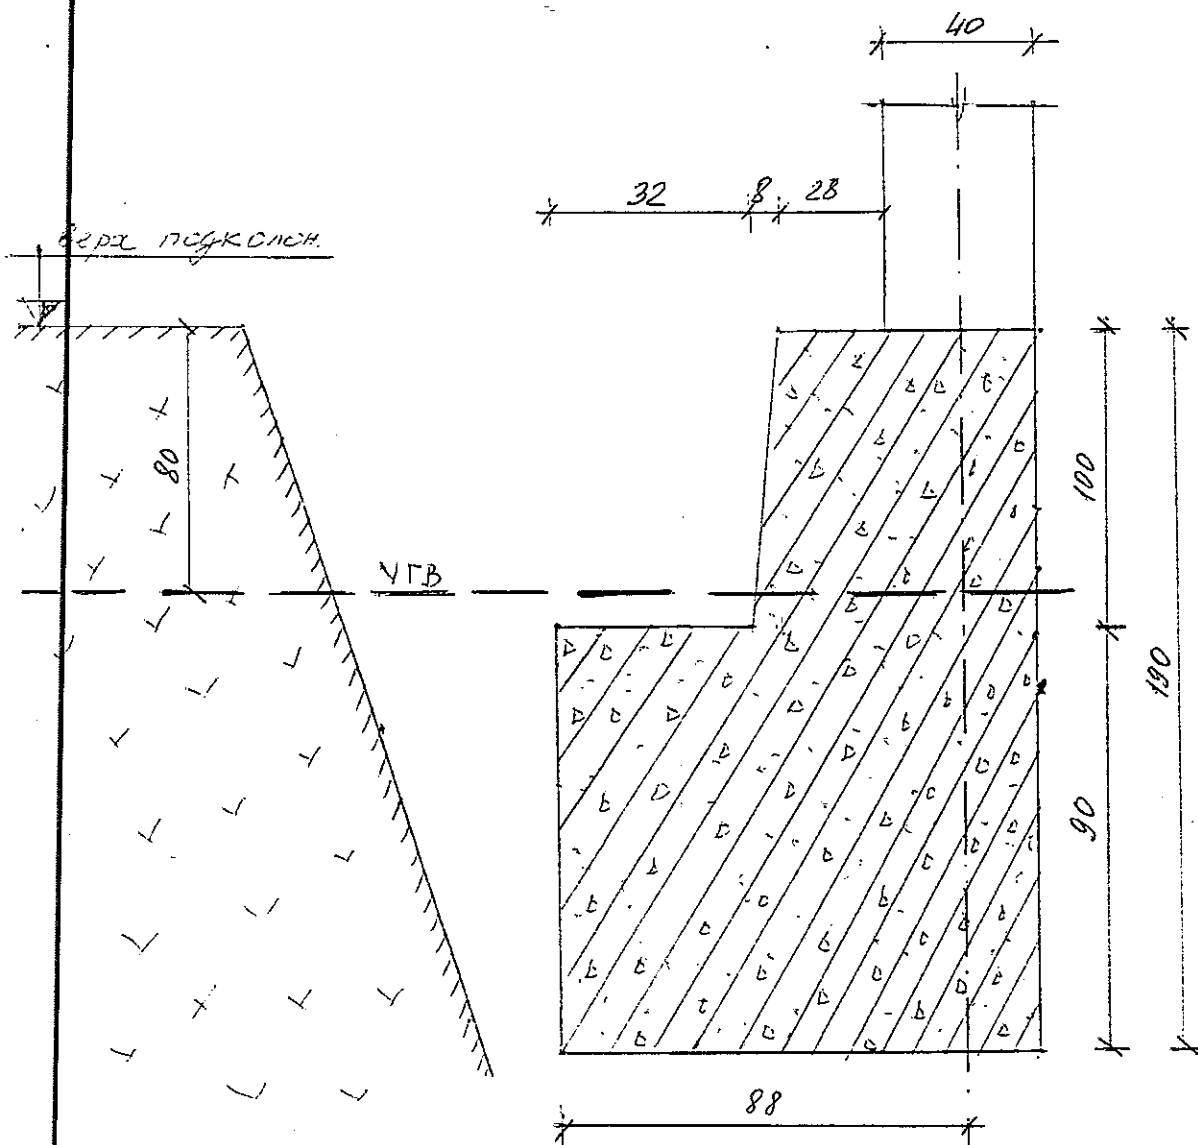
ШУРФ №5  
РАЗРЕЗ 2-2

- Поверхность монолитного ростверка без видимых повреждений и деформаций.
- Горизонтальная гидроизоляция на обресе фундамента не выполнена.
- Грунтовая вода при отрывке шурфа встречена на глубине 80 см от поверхности подколонника ростверка.
- Фундаменты условно приняты симметричными.

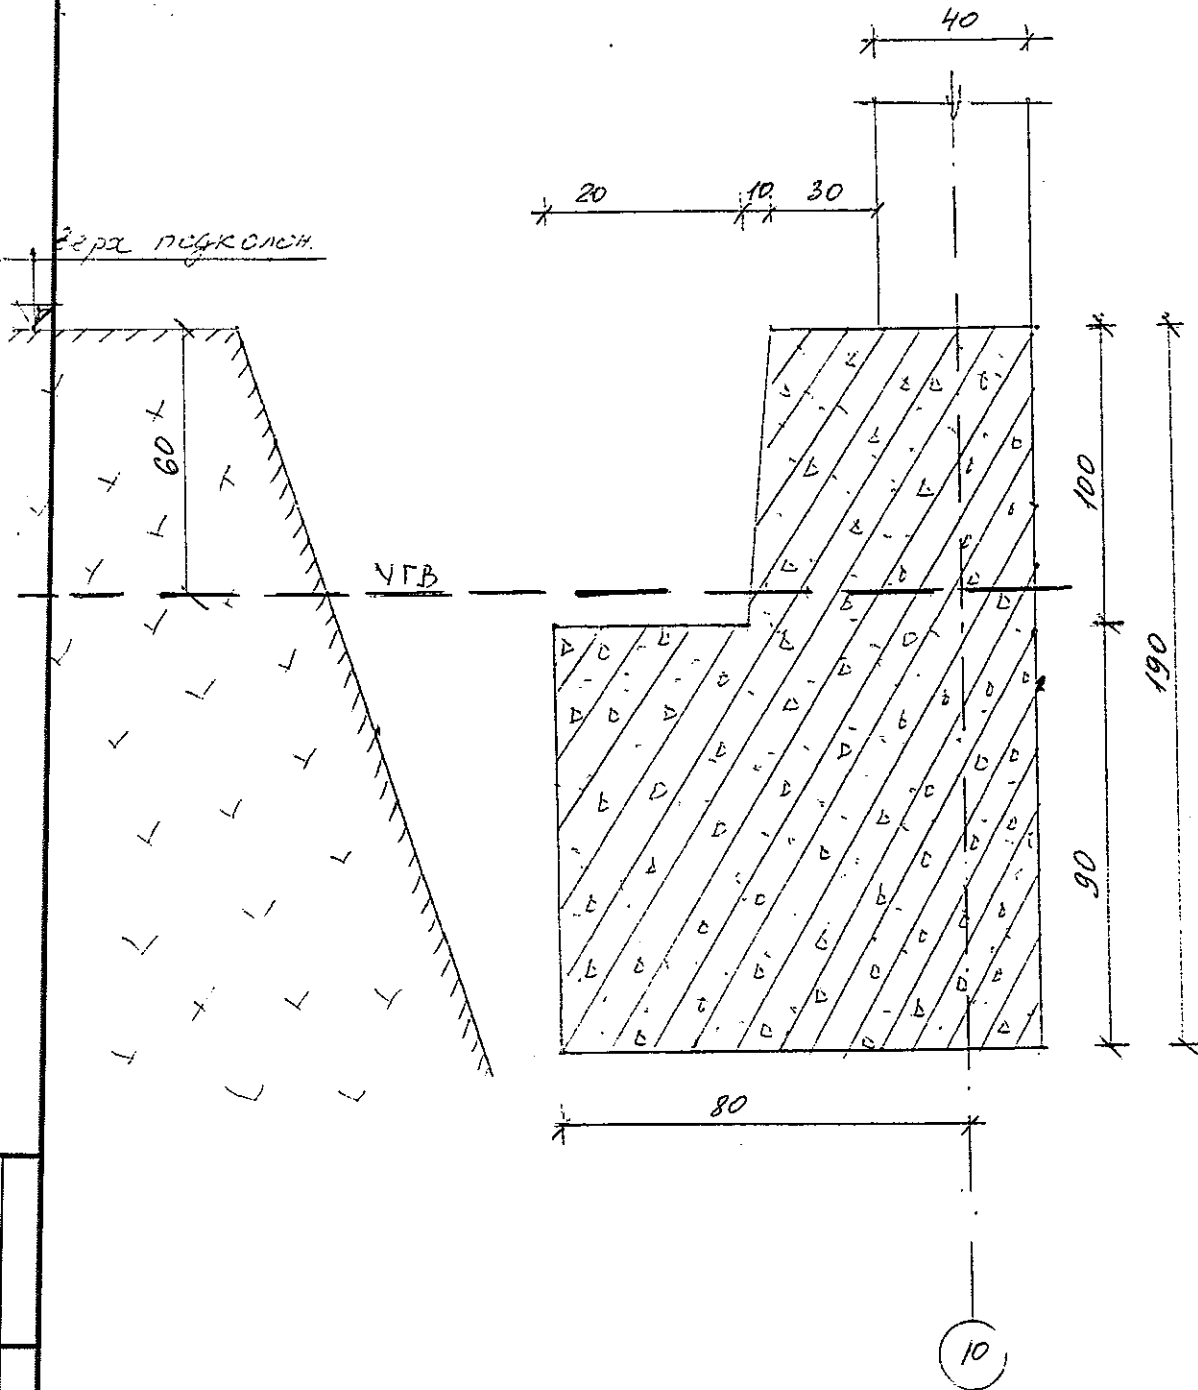
ШУРФ №6  
РАЗРЕЗ 1-1

Поверхность монолитного ростверка без видимых повреждений и деформаций.  
 Горизонтальная гидроизоляция на обрезах фундамента не выполнена.  
 Грунтовая вода при отрывке шурфа встречена на глубине 60см от поверхности подколонника ростверка.  
 Фундаменты условно приняты симметричными.

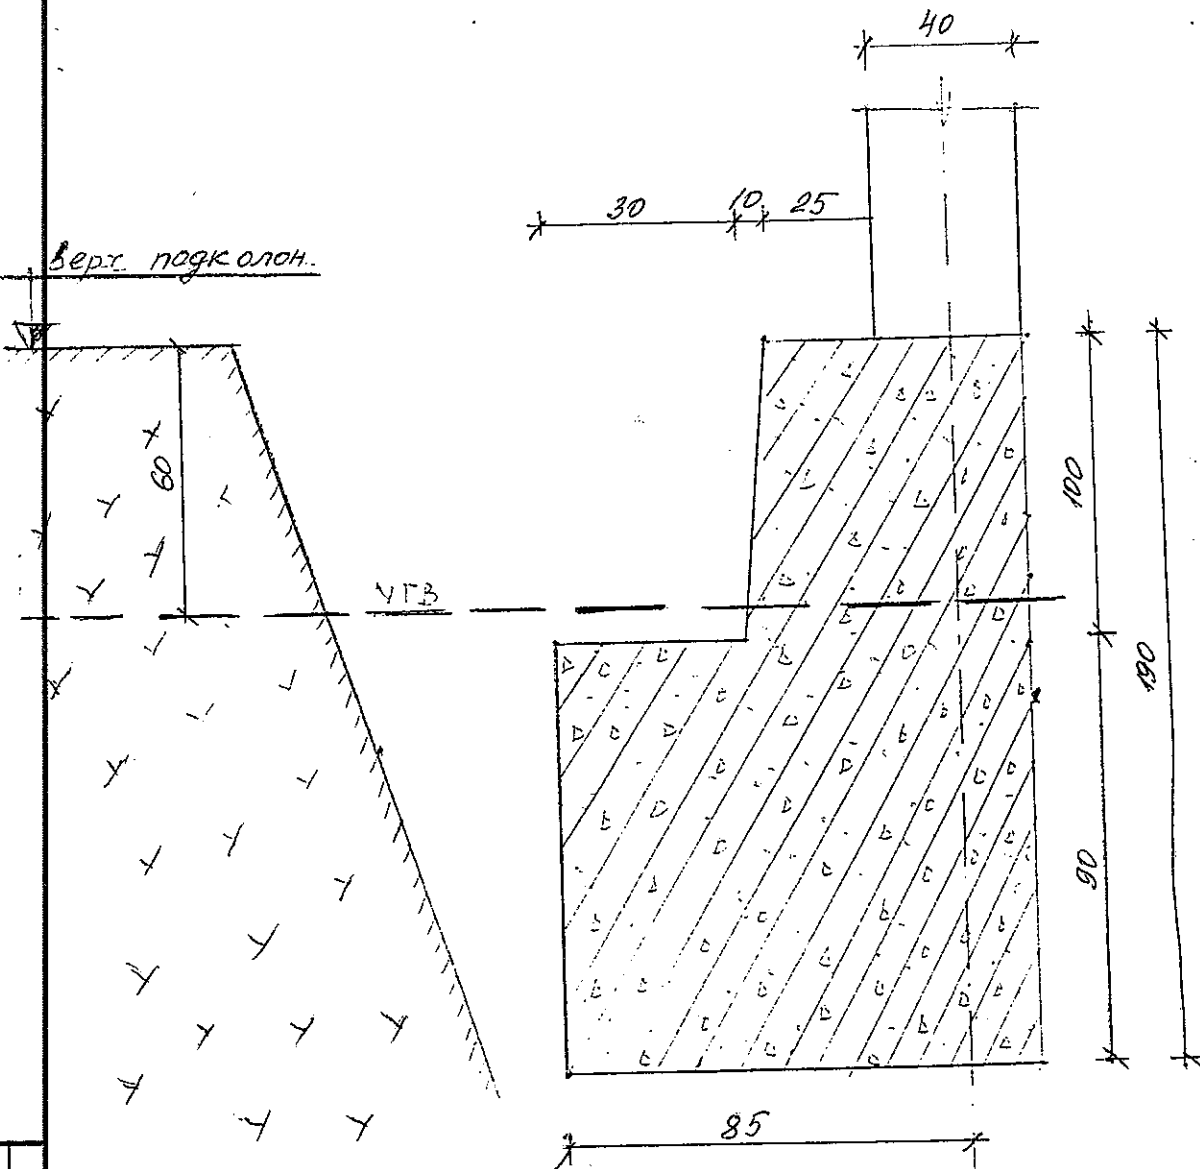
ШУРФ №6  
РАЗРЕЗ 2-2

Поверхность монолитного ростверка без видимых повреждений и деформаций.  
 Горизонтальная гидроизоляция на обрезе фундамента не выполнена.  
 Грунтовая вода при отрывке шурфа встречена на глубине 60см от поверхности подколонника ростверка.  
 Фундаменты условно приняты симметричными.

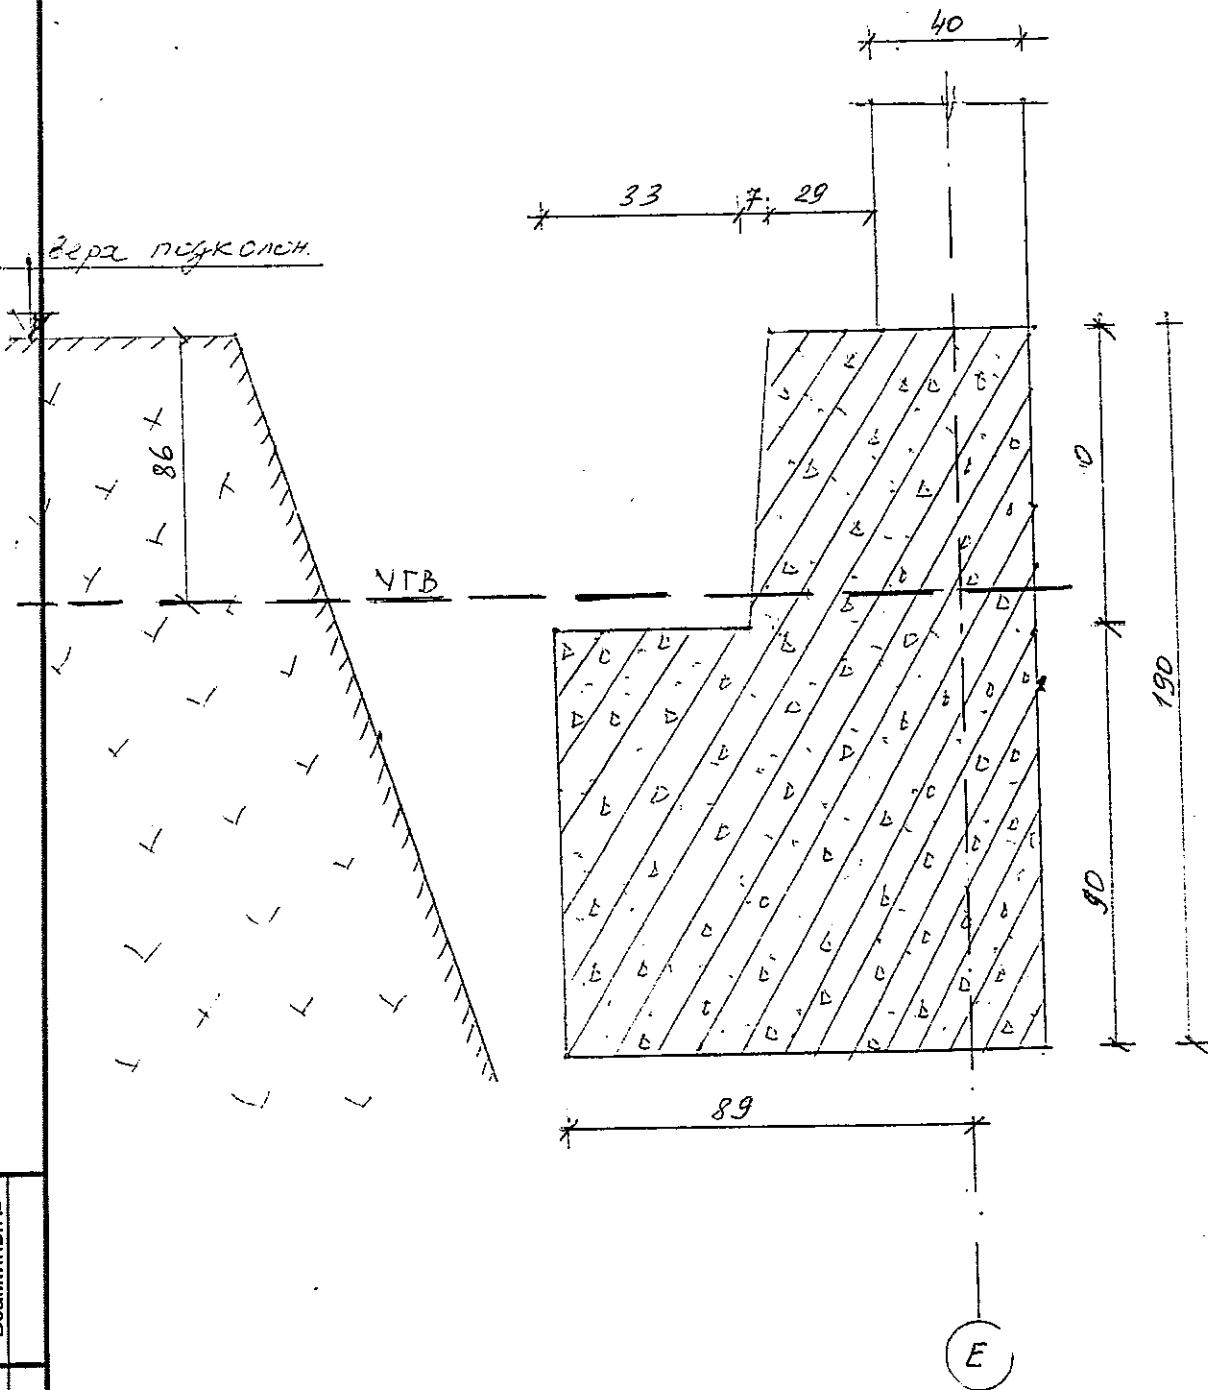
ШУРФ №7  
РАЗРЕЗ 1-1

Поверхность монолитного ростверка без видимых повреждений и деформаций.  
 Горизонтальная гидроизоляция на обрезе фундамента не выполнена.  
 Грунтовая вода при отрывке шурфа встречена на глубине 86см от поверхности подколонника ростверка.  
 Фундаменты условно приняты симметричными.
