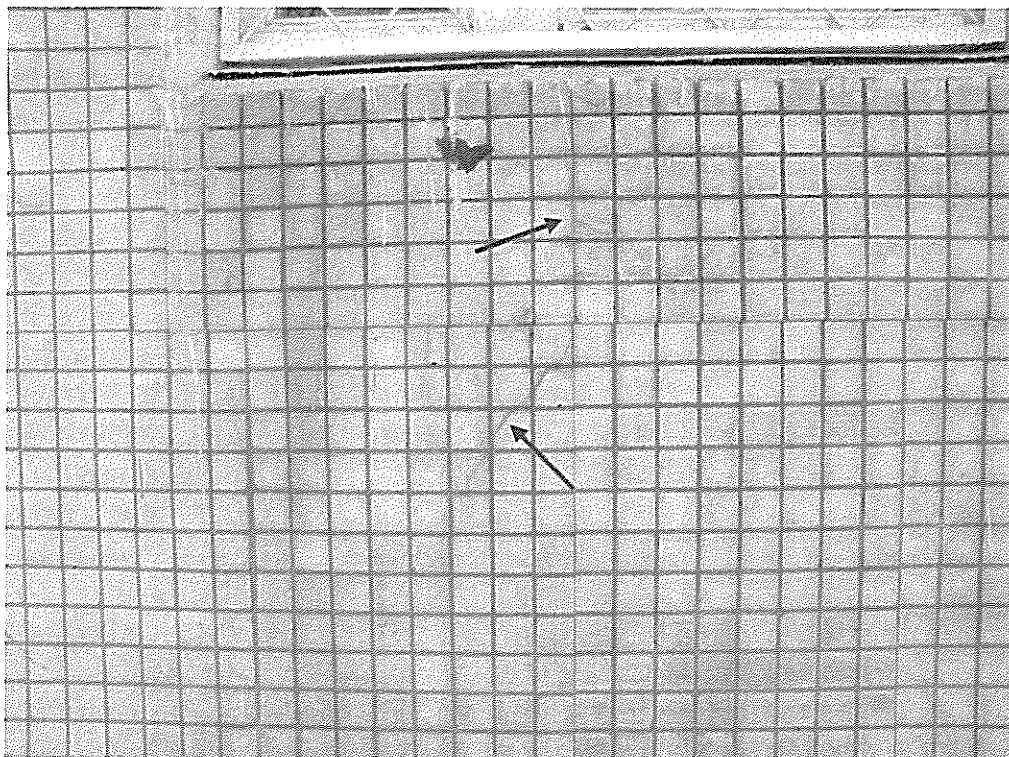
**Рис. 3.2.3. Фрагмент стены по оси «А» в осях «5» - «7».
Трещина по облицовочной керамической плитке в уровне 1-го этажа.**

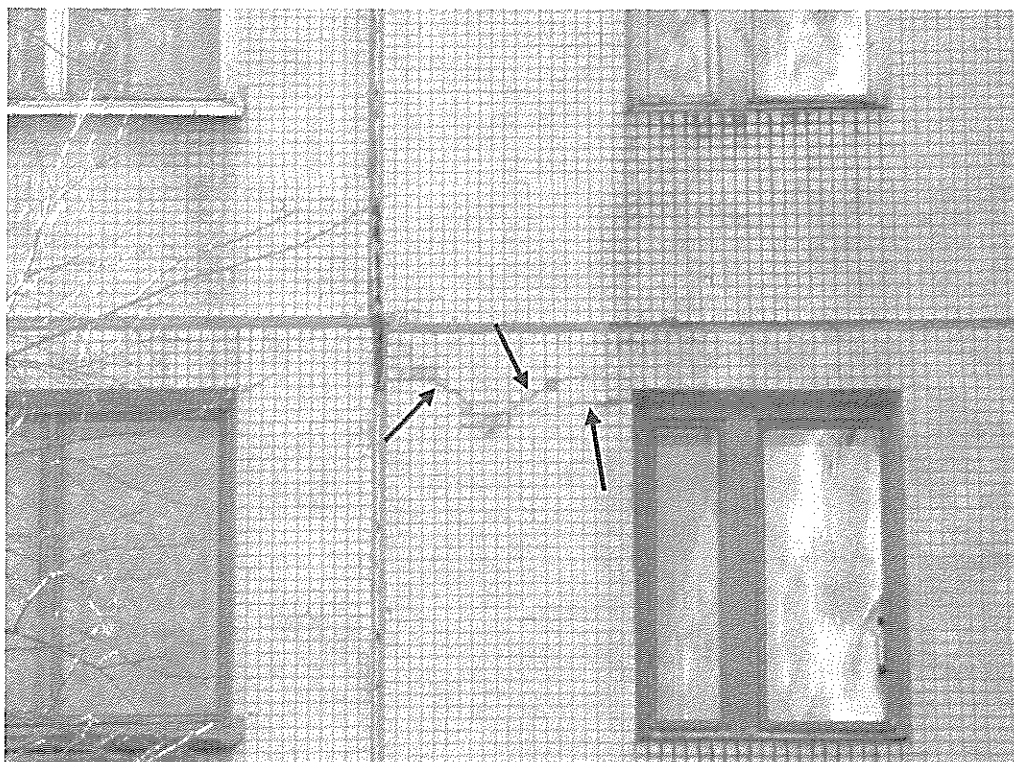
**Рис. 3.2.4. Фрагмент стены по оси «б» в осях «Ж» - «Е».
Трещины по облицовочной керамической плитке в уровне 4-го этажа.**

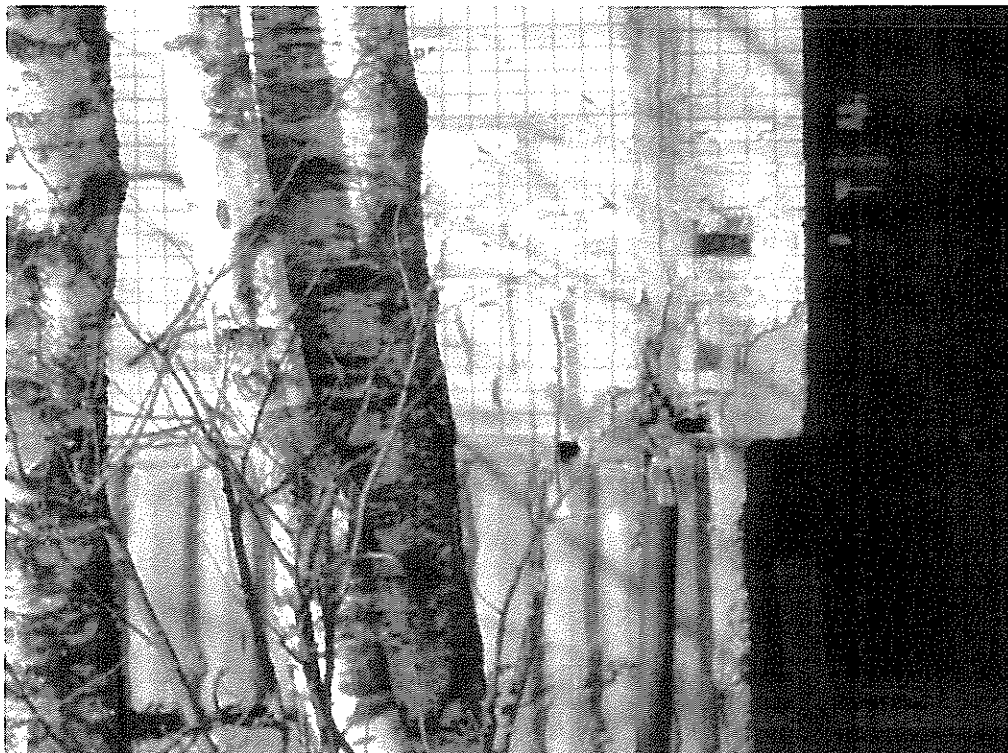
**Рис. 3.2.5. Фрагмент стены по оси «Ж» в осях «7» - «6».
Локальное обрушение облицовочной керамической плитки в уровне 1-го этажа.**

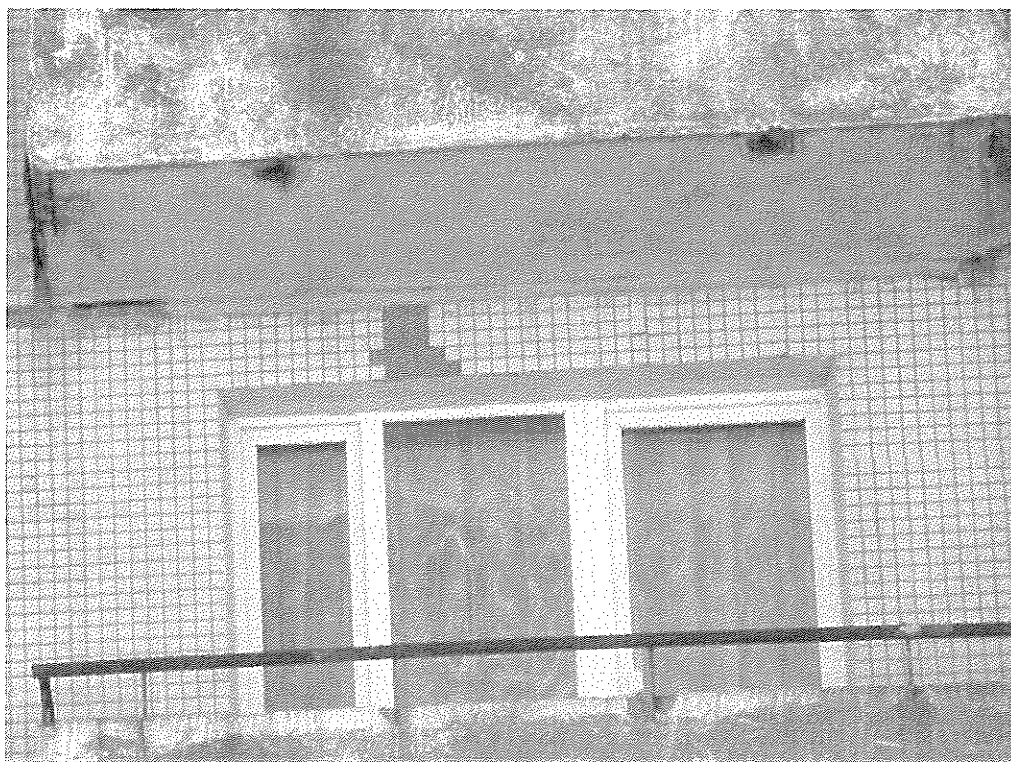
**Рис. 3.2.6. Фрагмент стены по оси «А» в осях «6» - «7».
Локальное обрушение облицовочной керамической плитки в уровне 6-го этажа.**

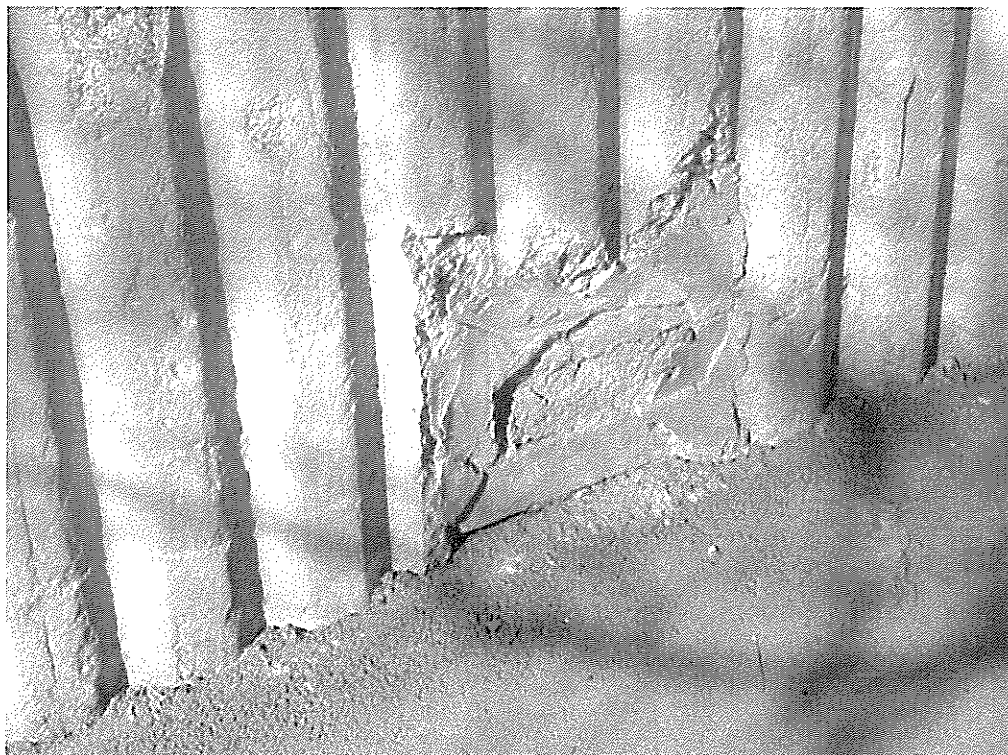
**Рис. 3.2.7. Фрагмент стены по оси «Ж» в осях «7» - «6».
Обрушение штукатурного покрытия цоколя.**

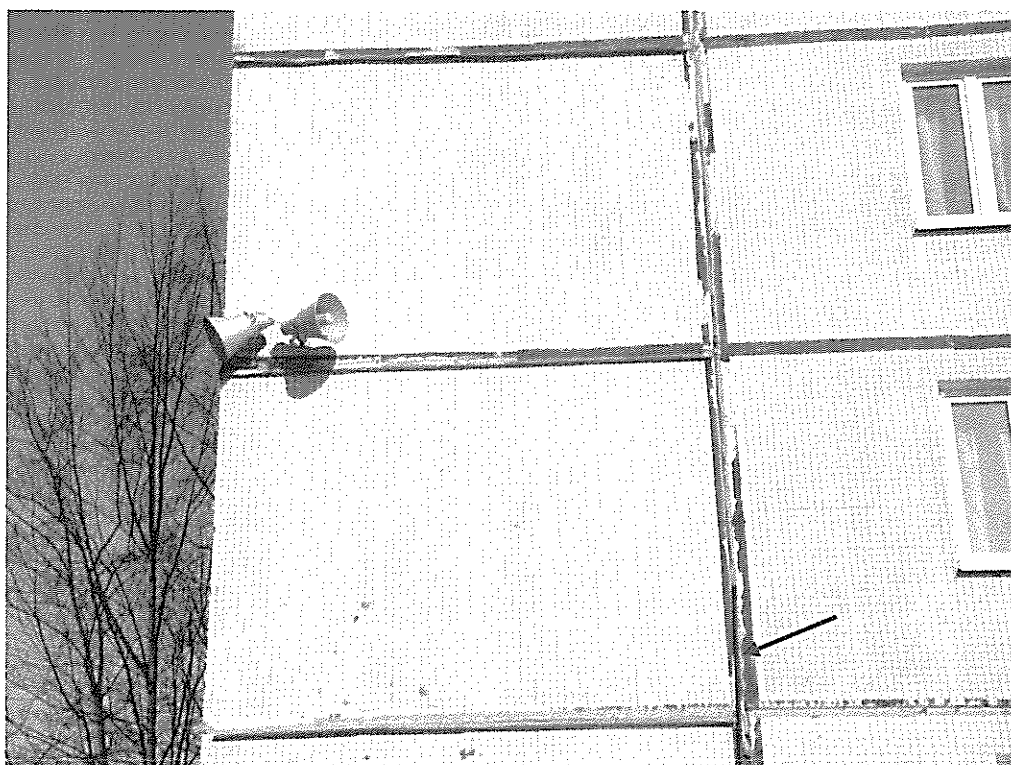
**Рис. 3.2.8. Фрагмент стены по оси «8» в осях «А» - «Г».
Разрушение заполнения шва между панелями в уровне 2-го этажа.**

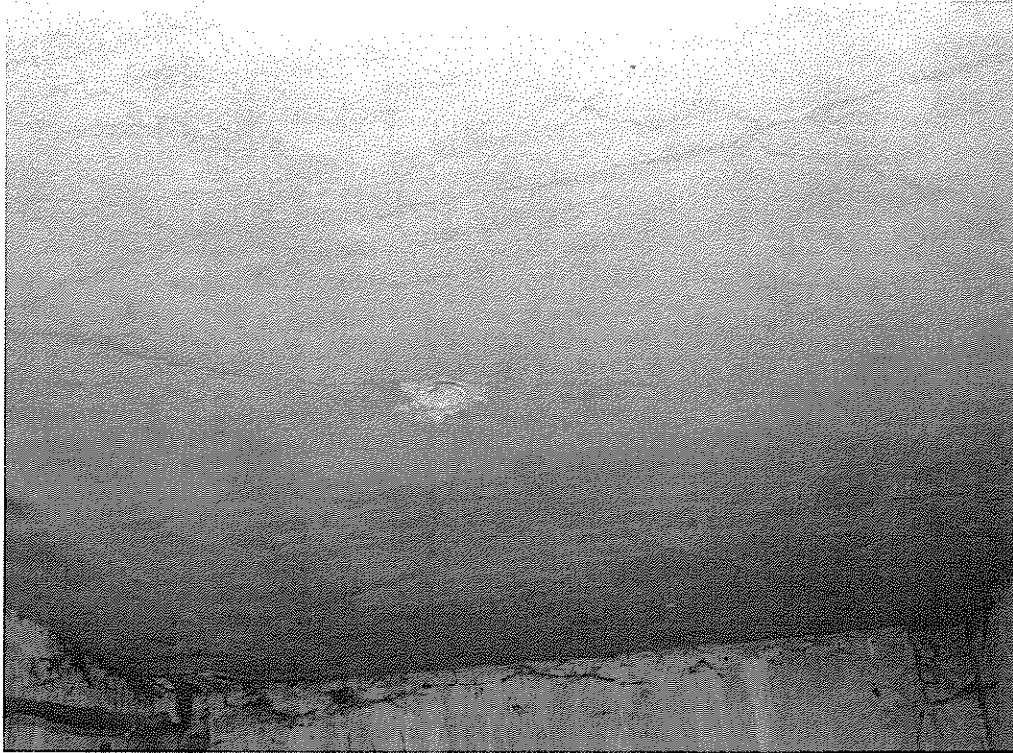
**Рис. 3.2.9. Помещение подвала в осях «1» - «4» / «Г» - «Е».
Сеть трещин по плите перекрытия.**

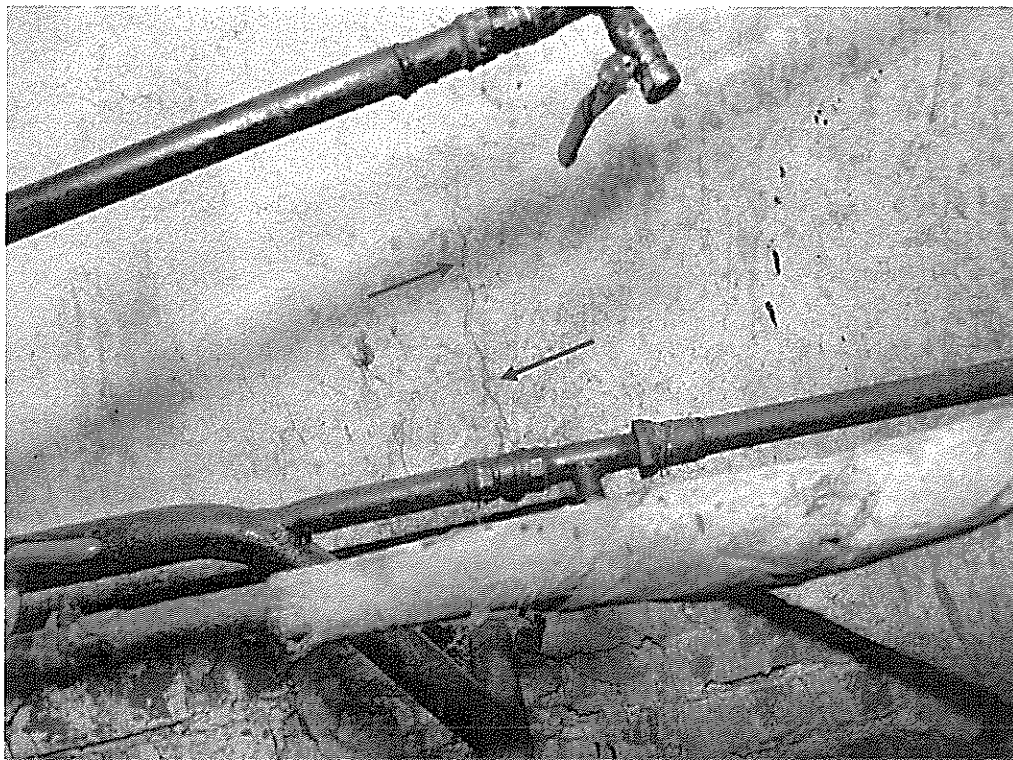
**Рис. 3.2.10. Помещение подвала в осях «1» - «4» / «Г» - «Е».
Вертикальная трещина по стене.**

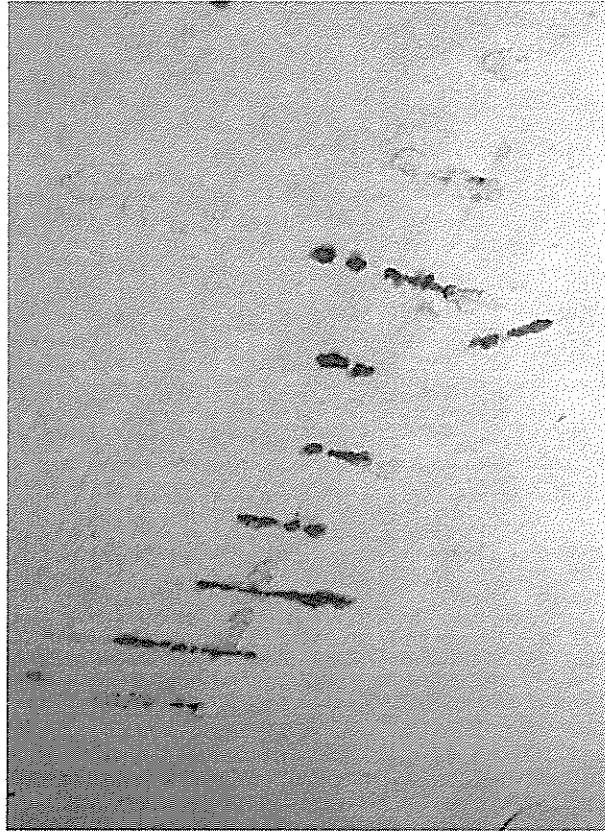
**Рис. 3.2.11. Помещение подвала в осях «1» - «8» / «А» - «Г».
Оголение и коррозия арматуры плиты перекрытия.**

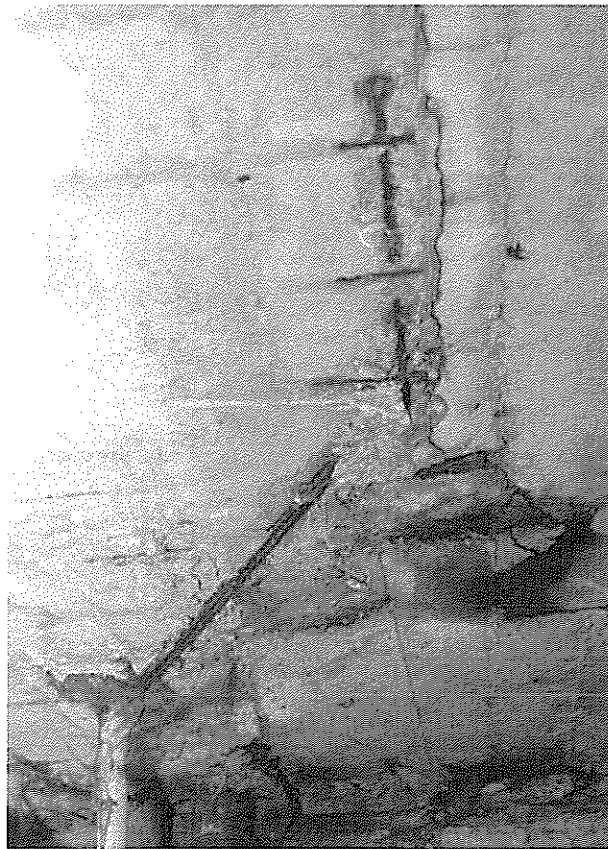
**Рис. 3.2.12. Помещение подвала в осях «6» - «7» / «Ж» - «Г».
Оголение и коррозия арматуры плиты перекрытия.**

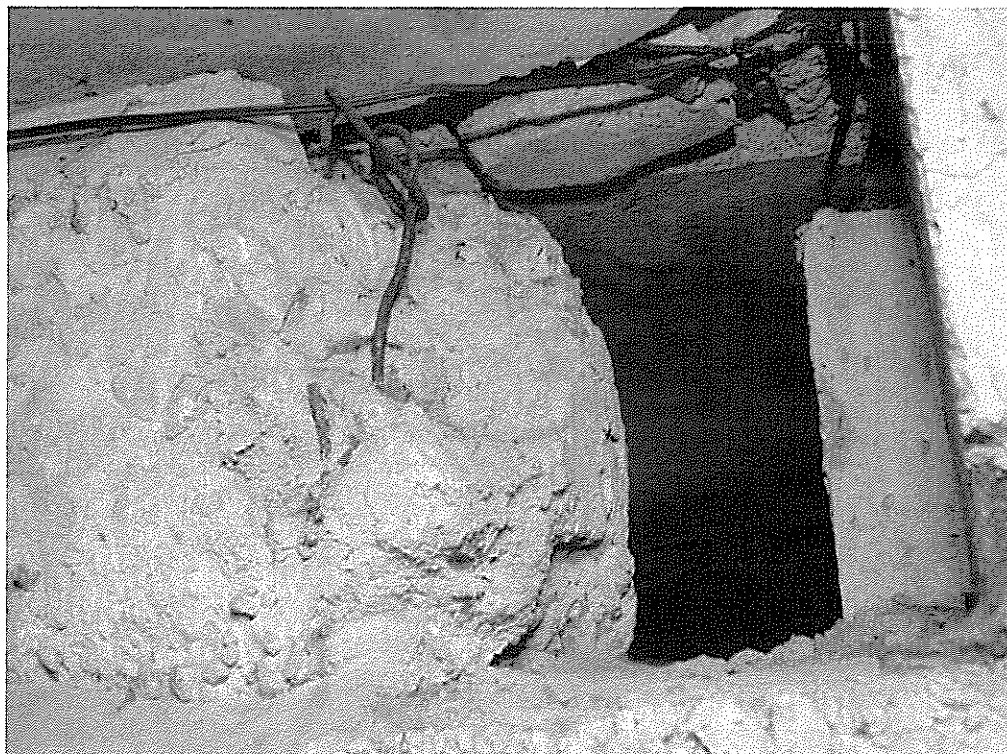
**Рис. 3.2.13. Помещение подвала в осях «7» - «8» / «Ж» - «Г».
Разрушение стенового блока с оголением и коррозией арматуры.**

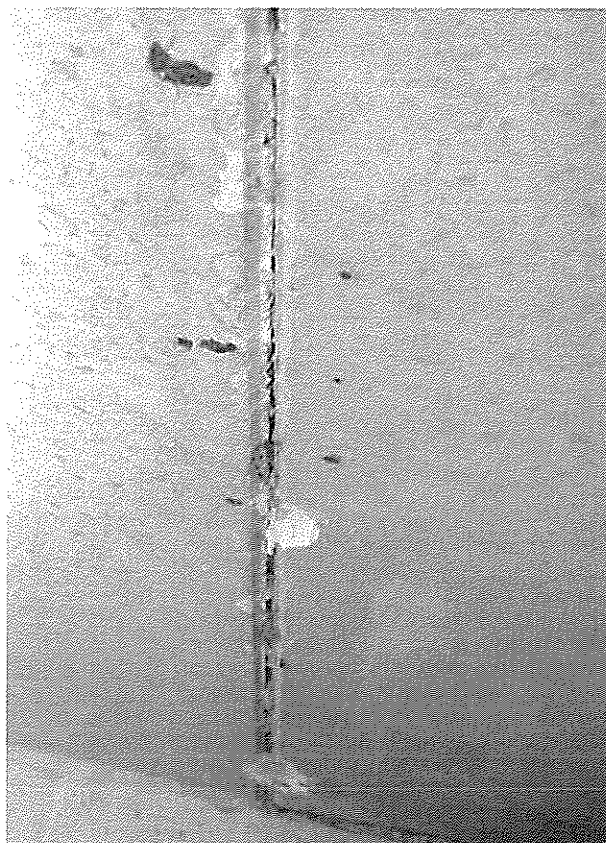
**Рис. 3.2.14. Помещение подвала в осях «6» - «7» / «Ж» - «Г».
Выпадение заполнения шва между плитами перекрытия.**

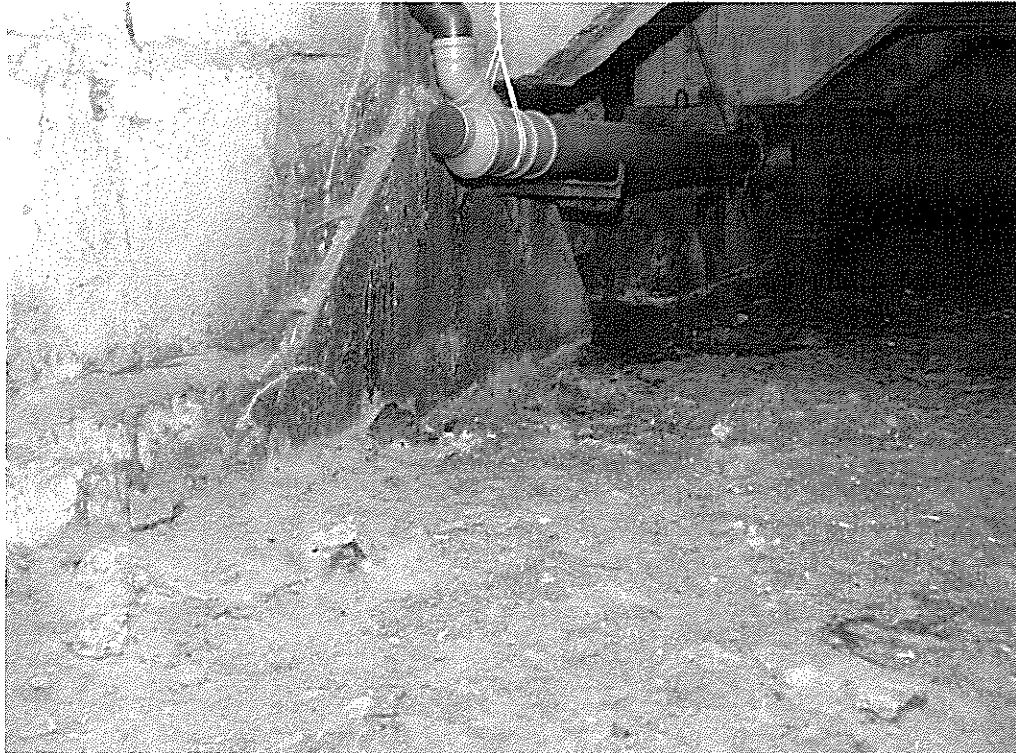
**Рис. 3.2.15. Помещение подвала в осях «1» - «8» / «А» - «Г».
Намокание стены вследствие протечек инженерных коммуникаций.**

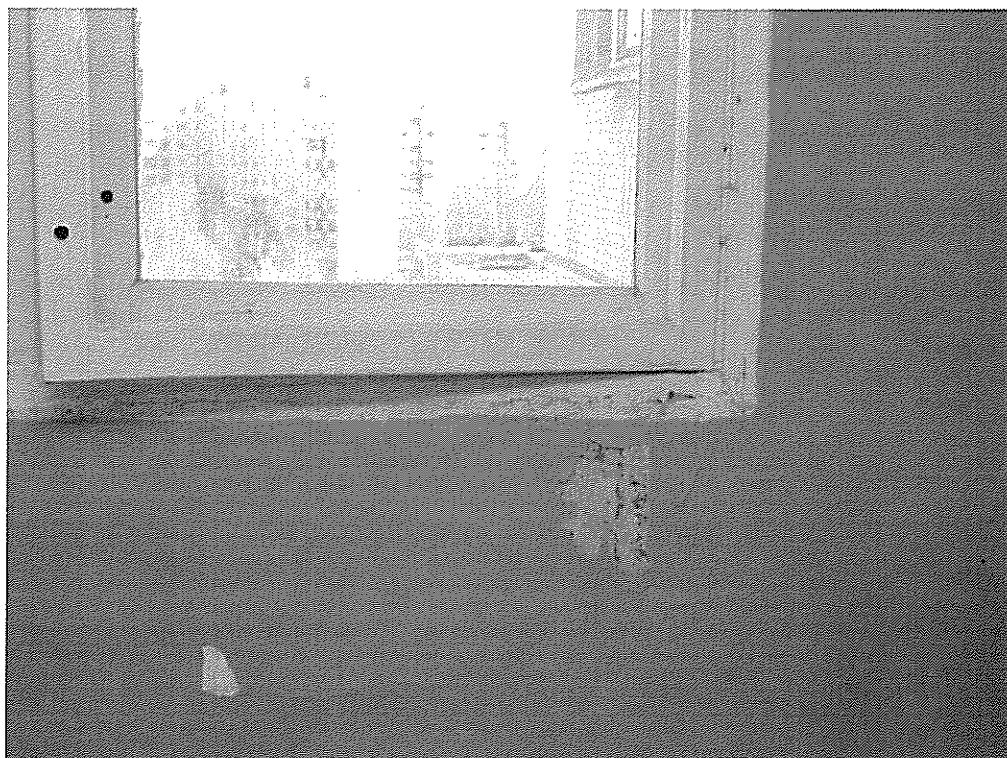
**Рис. 3.2.17. Помещение лестничной клетки в осях «4» - «6» / «Е» - «Г».
Шелушение и отслоение окрасочного слоя в уровне междуэтажной
площадки 6-го – 7-го этажей.**

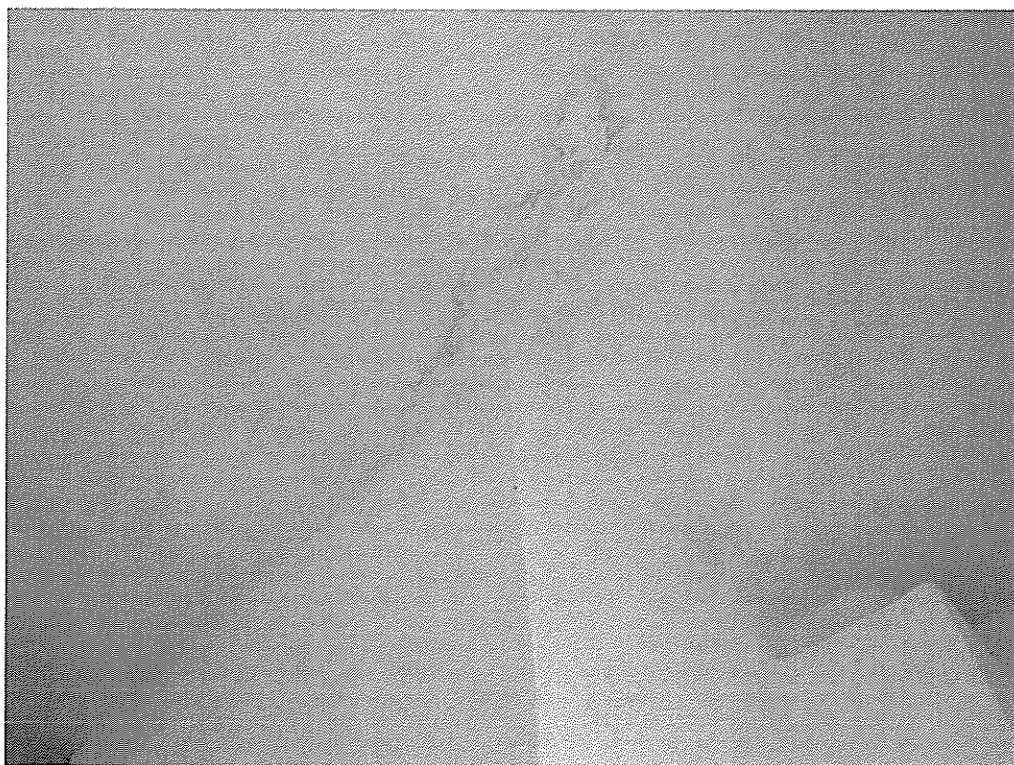
**Рис. 3.2.18. Помещение лестничной клетки в осях «4» - «6» / «Е» - «Г».
Следы протечек на плите перекрытия в уровне 9-го этажа.**

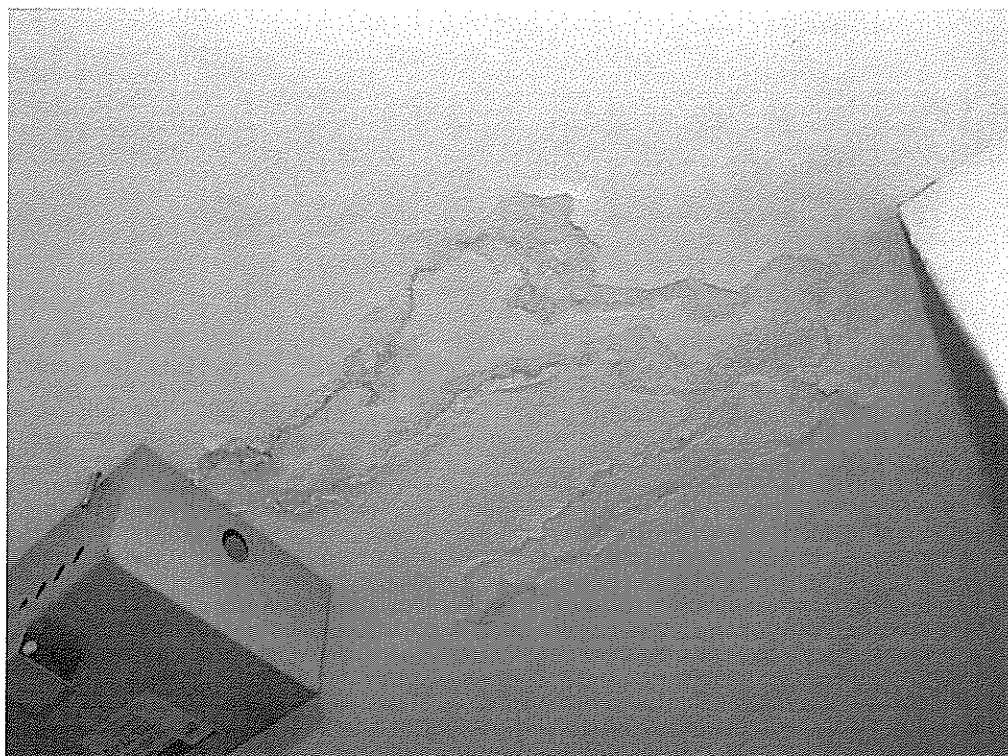
**Рис. 3.2.19. Помещение лестничной клетки в осях «4» - «6» / «Е» - «Г».
Следы протечек на плите перекрытия в уровне 8-го этажа.**

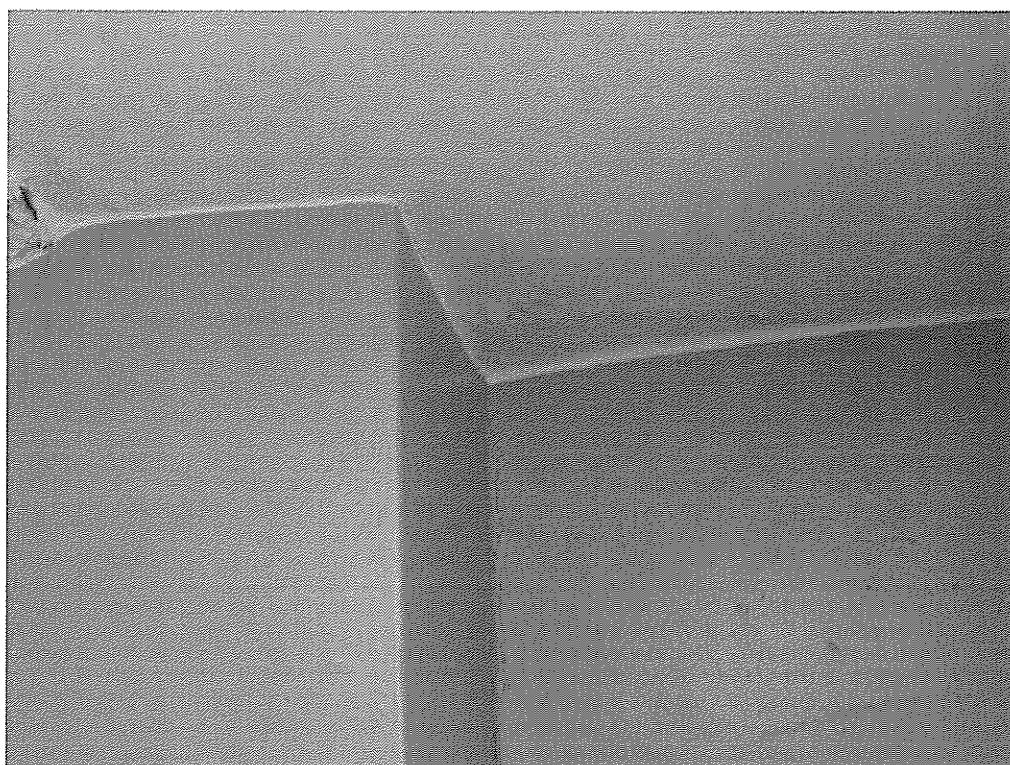
**Рис. 3.2.20. Помещение лестничной клетки в осях «4» - «6» / «Е» - «Г».
Следы протечек на плите перекрытия в уровне междуэтажной
площадки 6-го – 7-го этажей.**

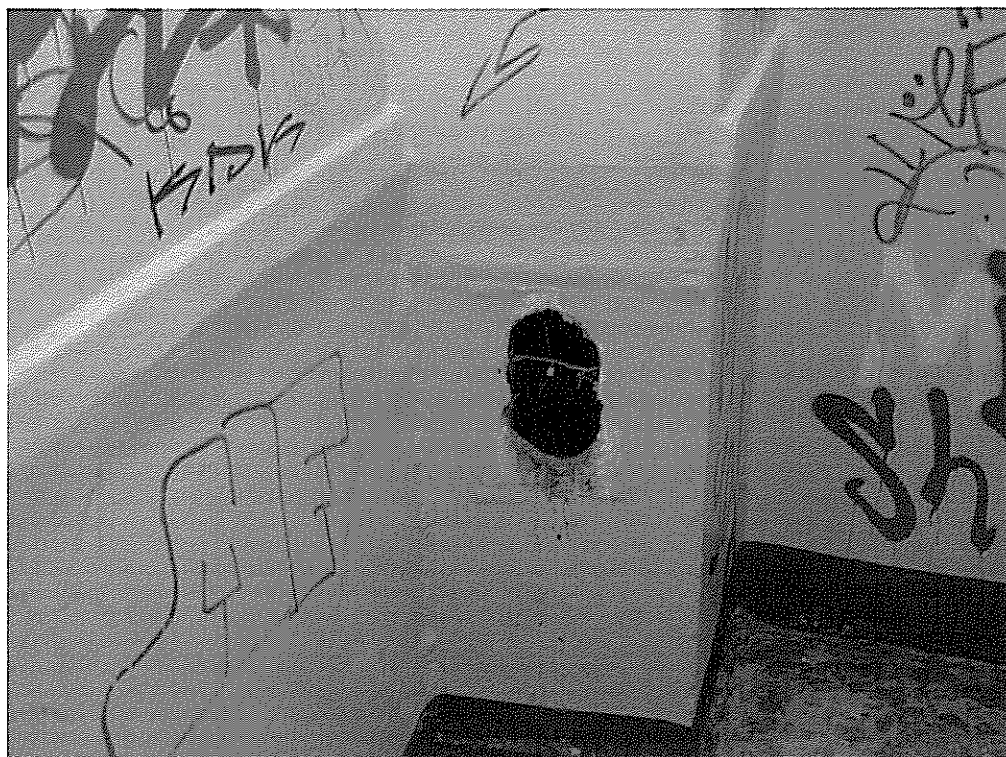
**Рис. 3.2.21. Помещение лестничной клетки в осях «4» - «6» / «Е» - «Г».
Пробитое отверстие в стволе мусоропровода в уровне междуэтажной
площадки 2-го – 3-го этажей.**

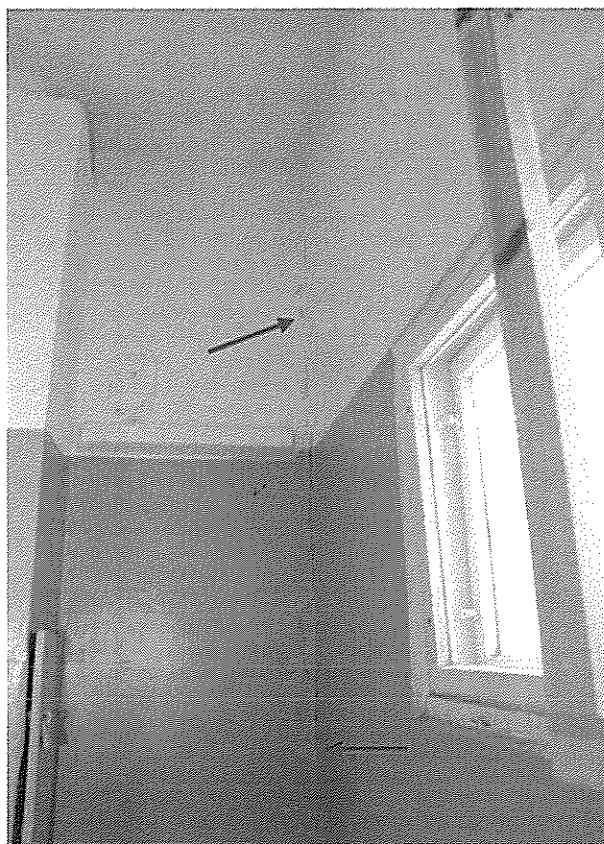
**Рис. 3.2.22. Помещение лестничной клетки в осях «4» - «6» / «Е» - «Г».
Трещина в месте стыкования продольной и поперечной стен в уровне
междуэтажной площадки 8-го – 9-го этажей.**
