ШУРФ №4  
РАЗРЕЗ 1-1

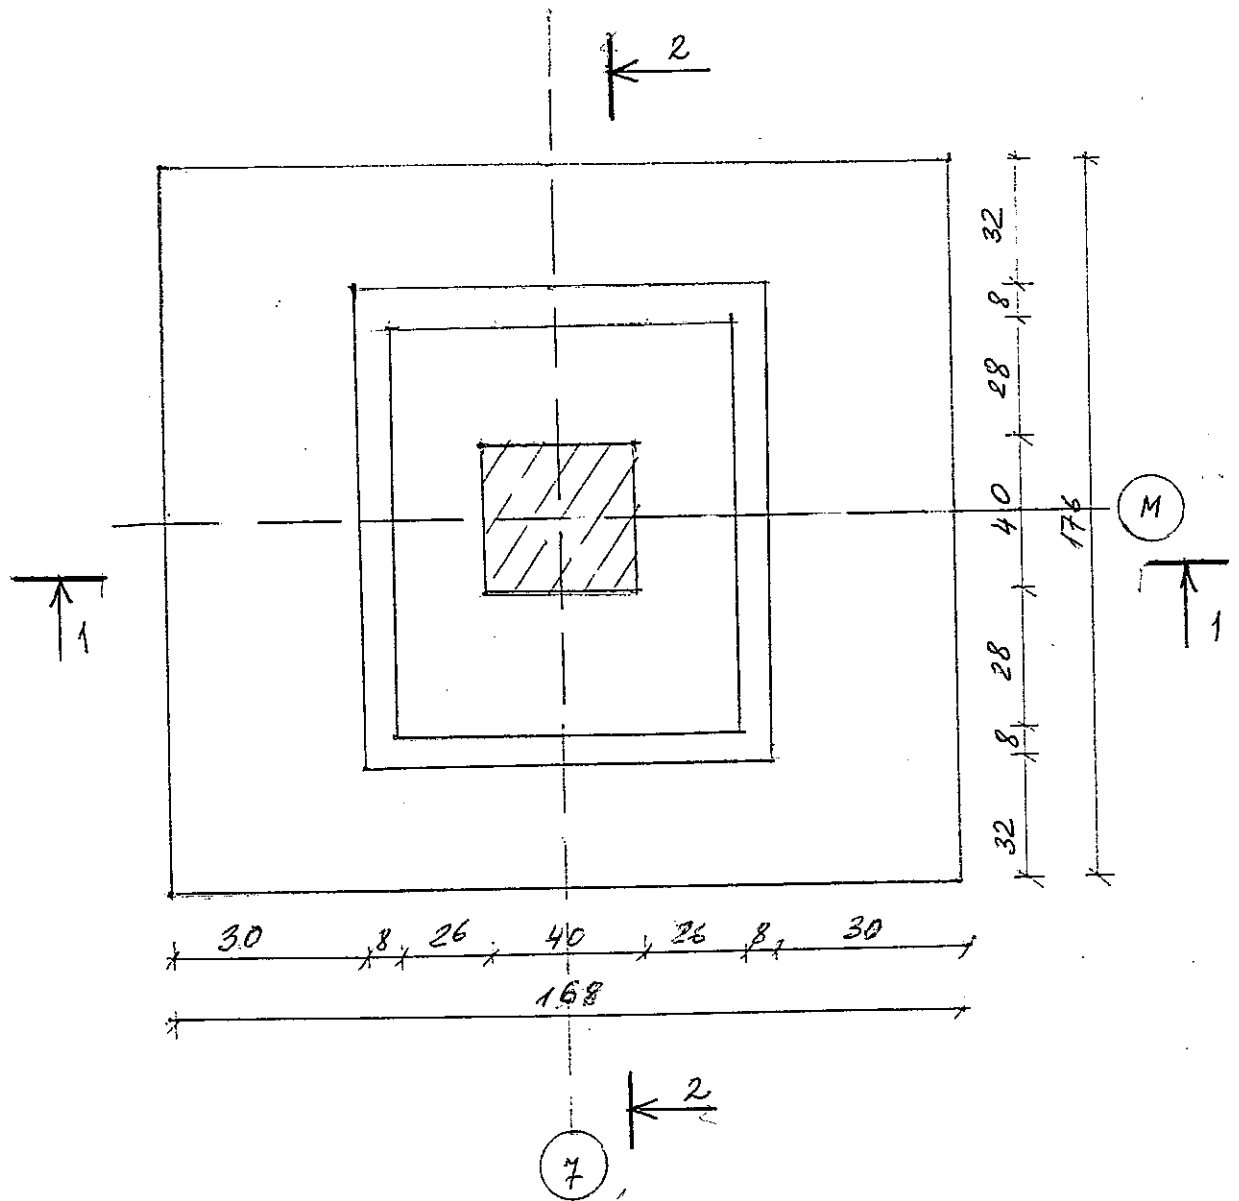
# ПЛАН ФУНДАМЕНТА ШУРФ №5

Поверхность монолитного ростерка без видимых повреждений и деформаций.

Горизонтальная гидроизоляция на обресе фундамента не выполнена.

Грунтовая вода при отрывке шурфа встречена на глубине 80см от поверхности подколонника ростерка.

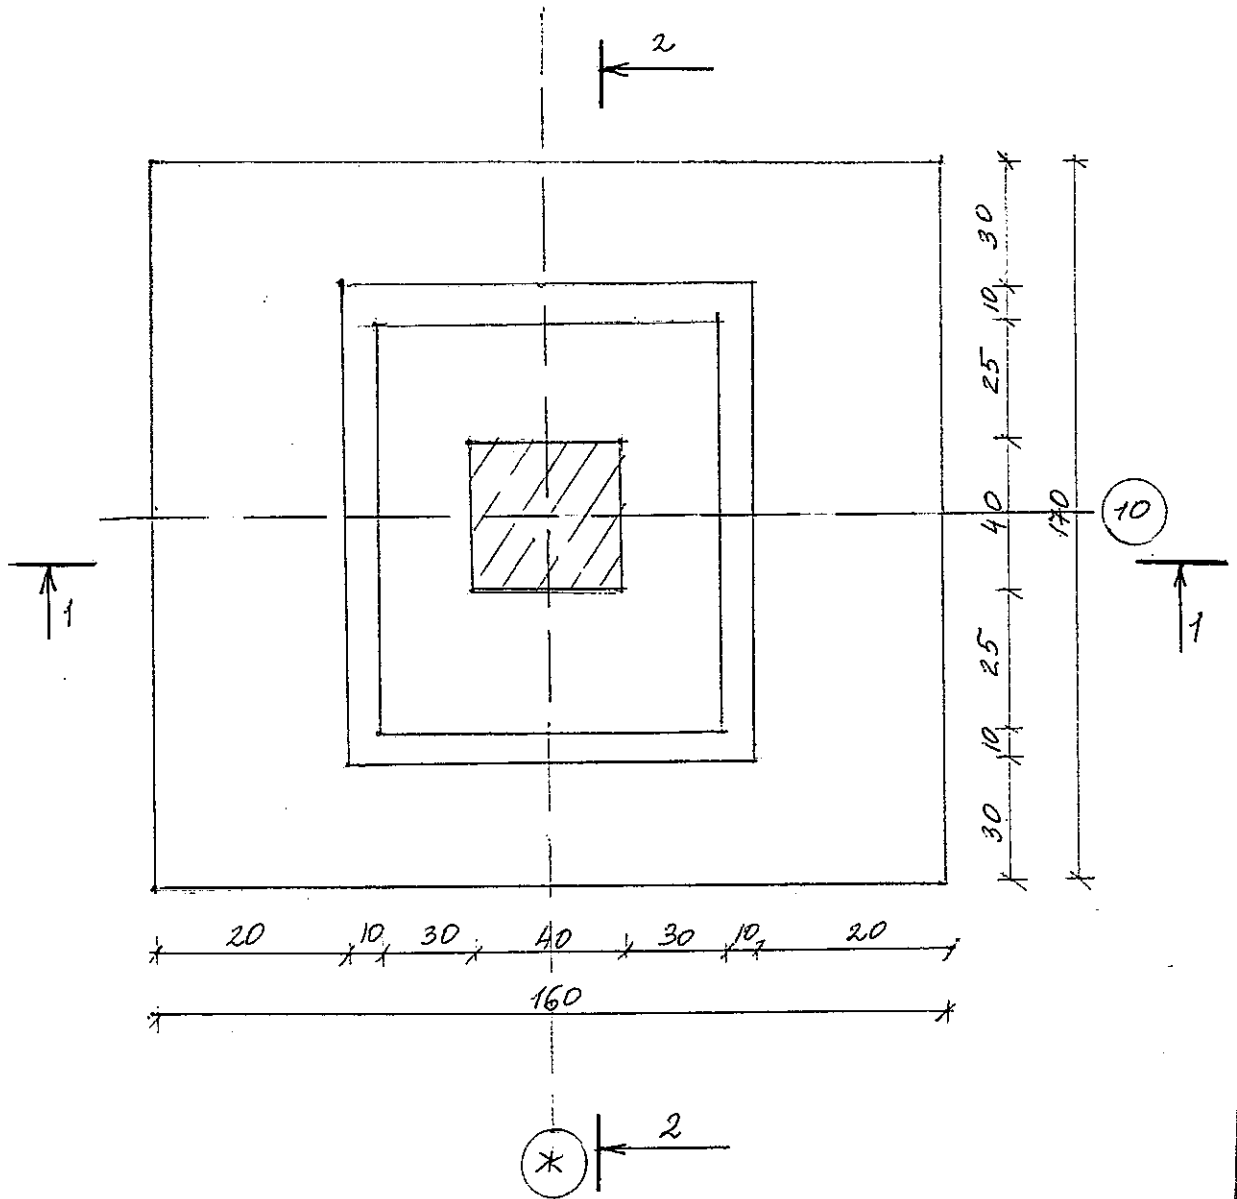
# ПЛАН ФУНДАМЕНТА ШУРФ №6

Поверхность монолитного ростверка без видимых повреждений и деформаций.  
 Горизонтальная гидроизоляция на обрезах фундамента не выполнена.  
 Грунтовая вода при отрывке шурфа встречена на глубине 60см от поверхности подколонника ростверка.  
 Фундаменты условно приняты симметричными.

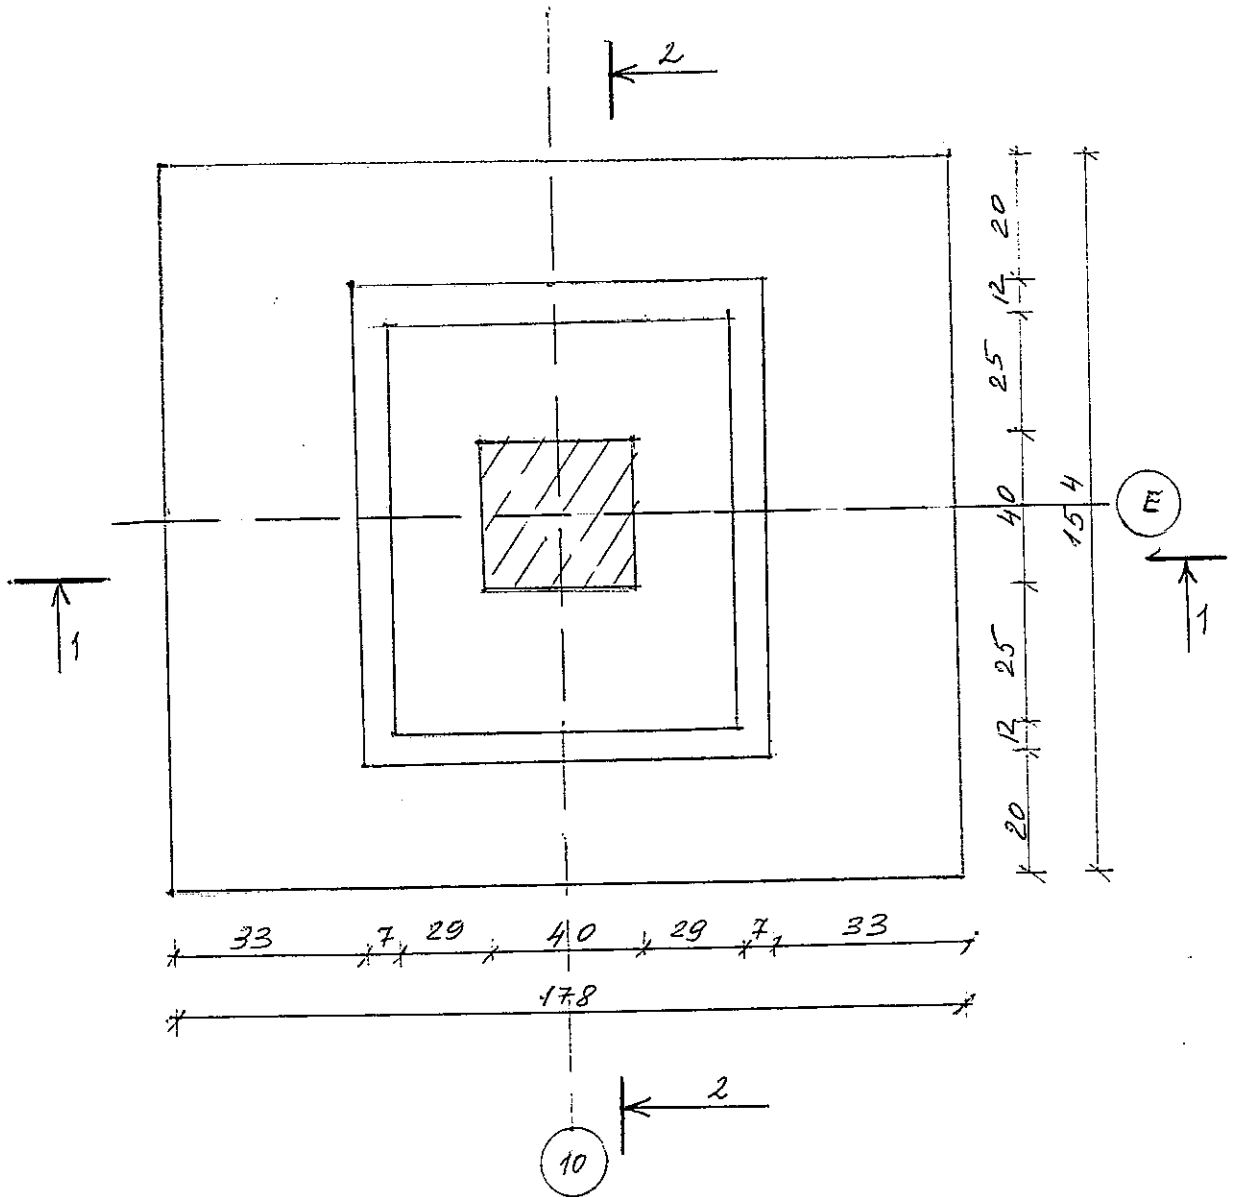
# ПЛАН ФУНДАМЕНТА ШУРФ №7

Поверхность монолитного ростверка без видимых повреждений и деформаций.  
 Горизонтальная гидроизоляция на обрезе фундамента не выполнена.  
 Грунтовая вода при отрывке шурфа встречена на глубине 86см от поверхности подколонника ростверка.  
 Фундаменты условно приняты симметричными.
